# Hannedals Vejforening i Søborg

Vurdering af asfaltarbejde:

Nyt slidlag udført i april 2021

1. juli 2021

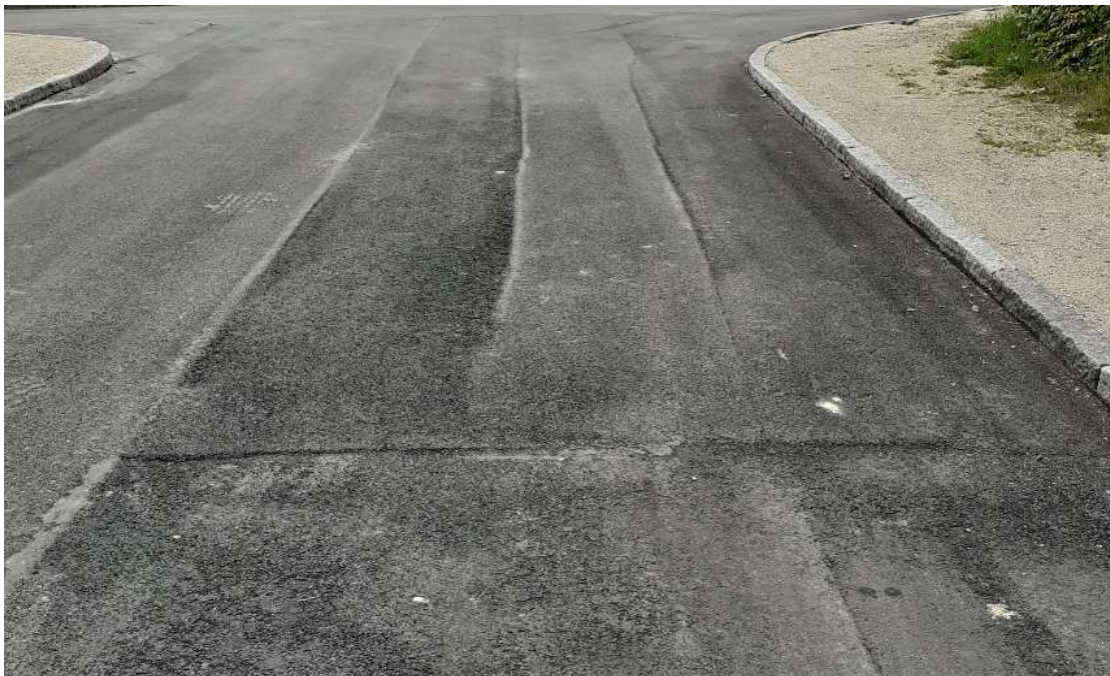
*Foto 2.2.1: Eksempel på uensartet slidlag, med åben struktur (Hannedal)*

Alle åbne områder/samlinger bør omlægges

Åbne partier og samlinger bør udskiftes, og samlinger bør som minimum forsegles effektivt!

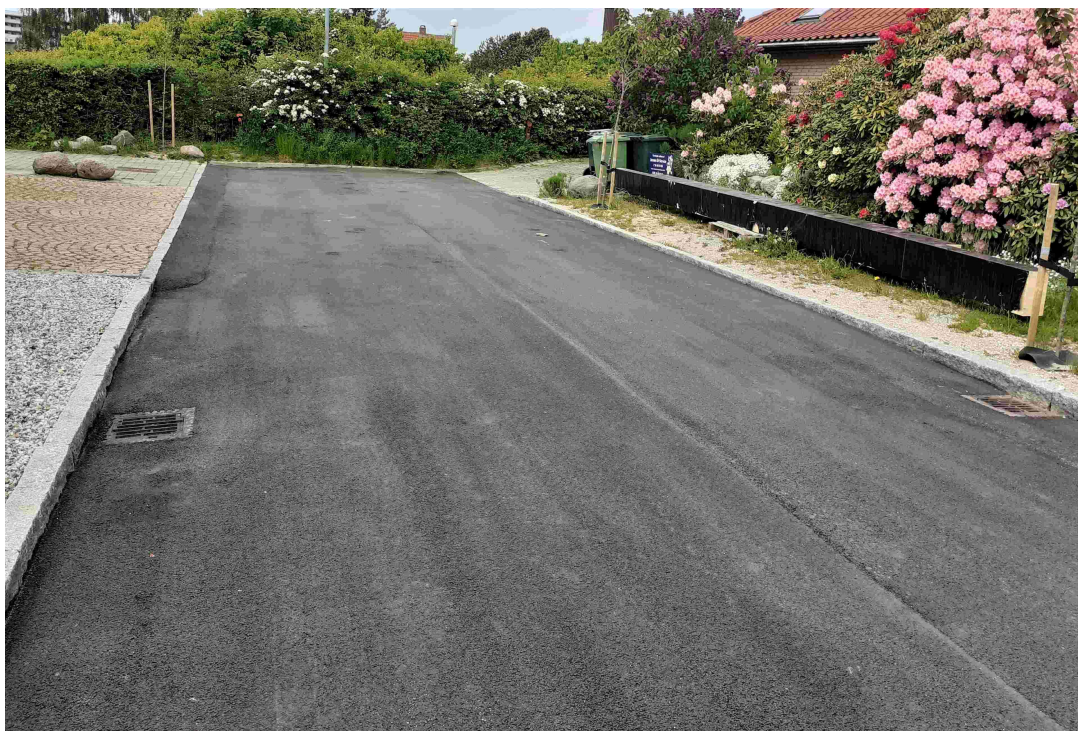
*Foto 2.2.2: Eksempel på uensartet slidlag, med åben struktur (Marienborg Allé)*

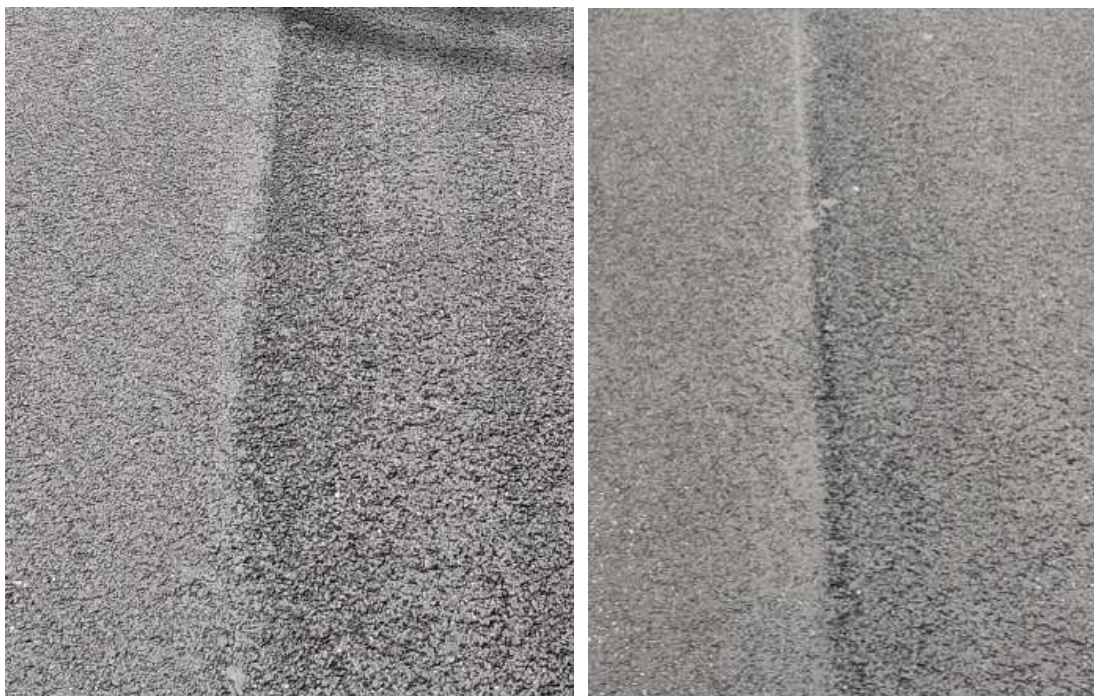
*Foto 2.2.3: Eksempler på samling med åben struktur i 2. bane*

En del steder er samlingen mellem 1. og 2. udlagte bane uens. Anden udlagte bane har tendens til at have en mere åben overfladestruktur.

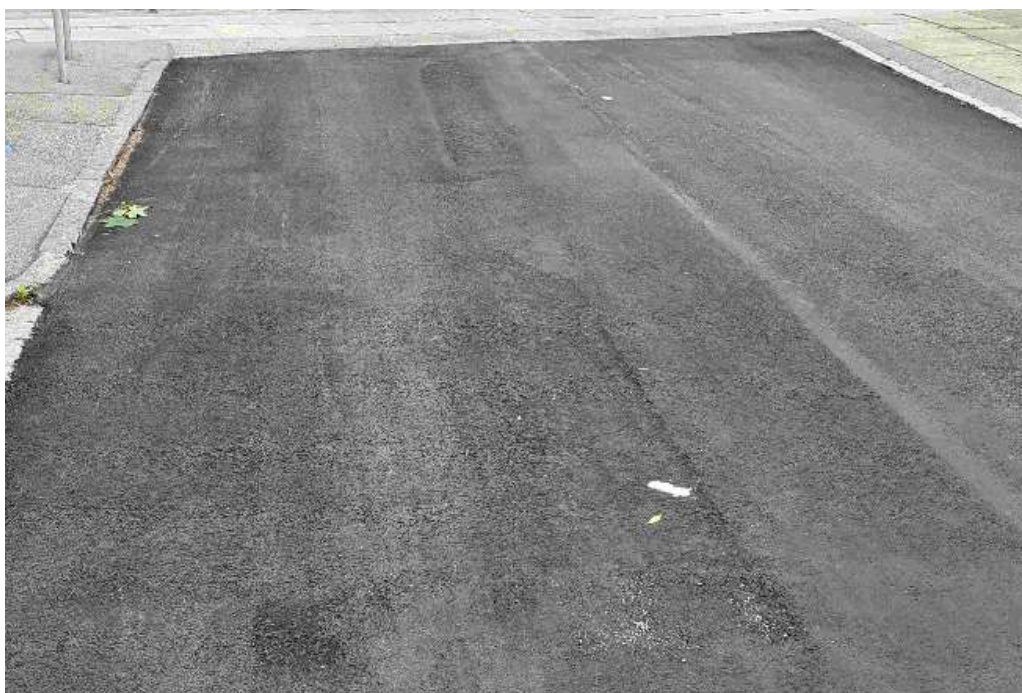
*Foto 2.2.4: Eksempel på uensartet slidlag og samlinger, underkomprimeret (Hannedal)*

Den 2. udlagte bane (nordlige vejside) på Hannedal(vej) er meget uensartet, med åben overflade struktur. Det ser ud som om der er foretaget reparation/udskiftning i en stribe ind mod samling mod 1. bane.

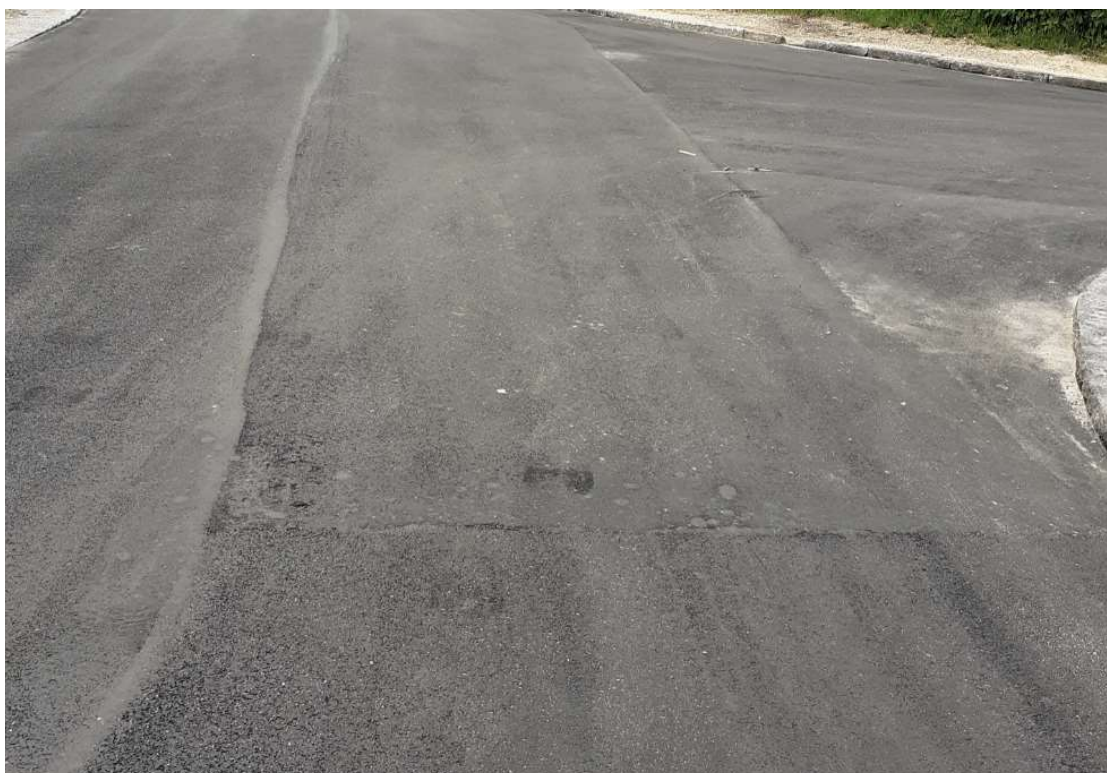
Samling og finish, Karl Gjellerup Allé mod Hannedal er meget uens

*Foto 2.2.5: Eksempel på uens belægning og samlinger med "åbne" partier  
(Karl Gjellerup Allé mod Hannedal)*

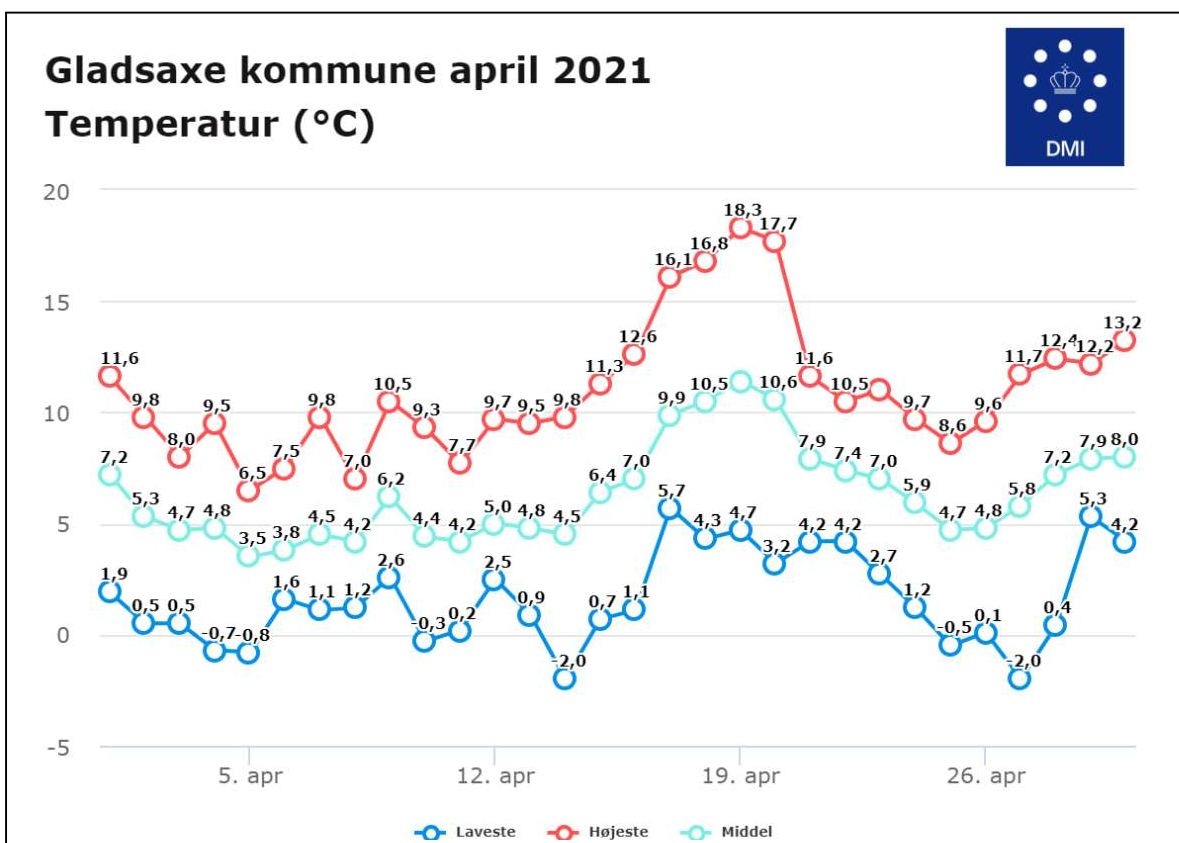
Middeltemperaturen for de 2 døgn lå på under 5 graders Celsius, med temperatur ned til under frysepunktet, som det fremgår af DMI's registreringer for Gladsaxe. Læg dertil at man har målt op til over 10 sekundmeter vind i løbet af de 2 dage.

Figur 3.1.1: Temperaturer Gladsaxe Kommune april 2021

Udlægning i relativt tynde lag, hvor håndarbejde forekommer, som her, - med lave overfladetemperaturer under 15 graders celsius, - vil praktisk taget, umuliggøre et ensartet pænt resultat.

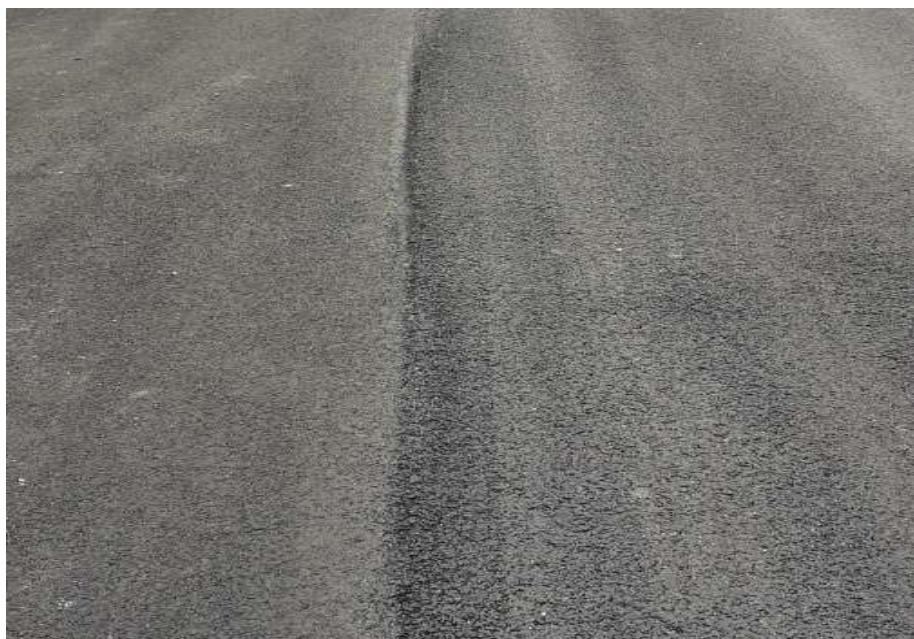
En del steder ses uensartede samlinger, asfalt i 2. bane mod midtersamling er åben i struktur, underkomprimeret.

Hvis man har haft udstyr til opvarmning af samlinger under udlægning til rådighed, ser det ud som om man ikke har haft det tændt hele tiden.

Samtidig ser det ud til at man i en række tilfælde har udlagt en anelse for lidt asfalt ind mod kant af 1. bane, ved udlægning af 2. bane. Dette betyder at tromlen har meget svært ved at komprimere asfalt mod samling, når 2. bane udlægges.

*Foto 3.2.1: Dårlig udført samling (Skjoldborg Allé)*

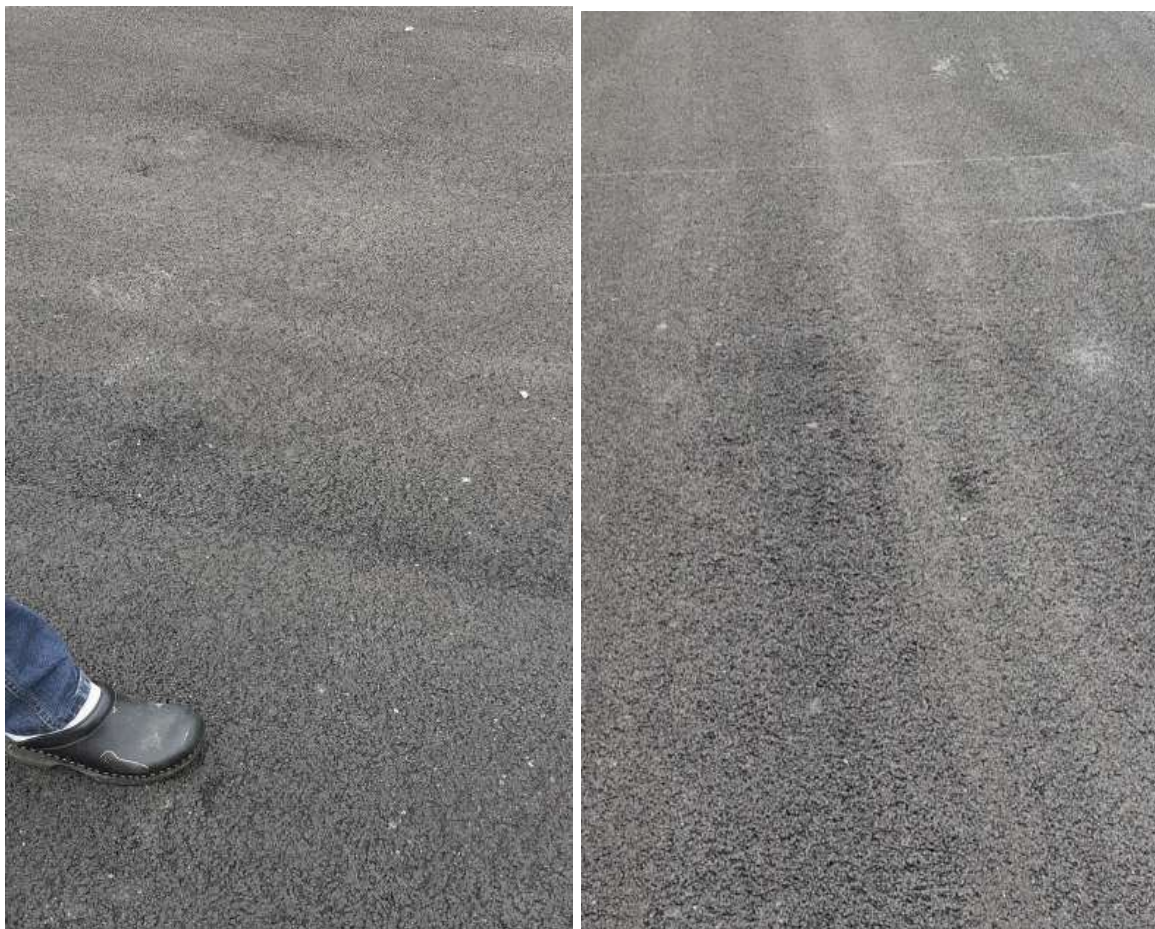
Så er nogle andre pletter med lidt mere åben struktur. En del af disse ligner "kolde klatter". Det er klatter af mere afkølet asfalt, som er sværere til umulige at udlægge og komprimere, til et tilfredsstillende resultat. Disse kolde klatter skal undgå/fjernes under udlægning, eller repareres/fjernes efterfølgende....

*Foto 3.2.2: Eksempler på åbne pletter som nok skyldes "kolde klatter"*

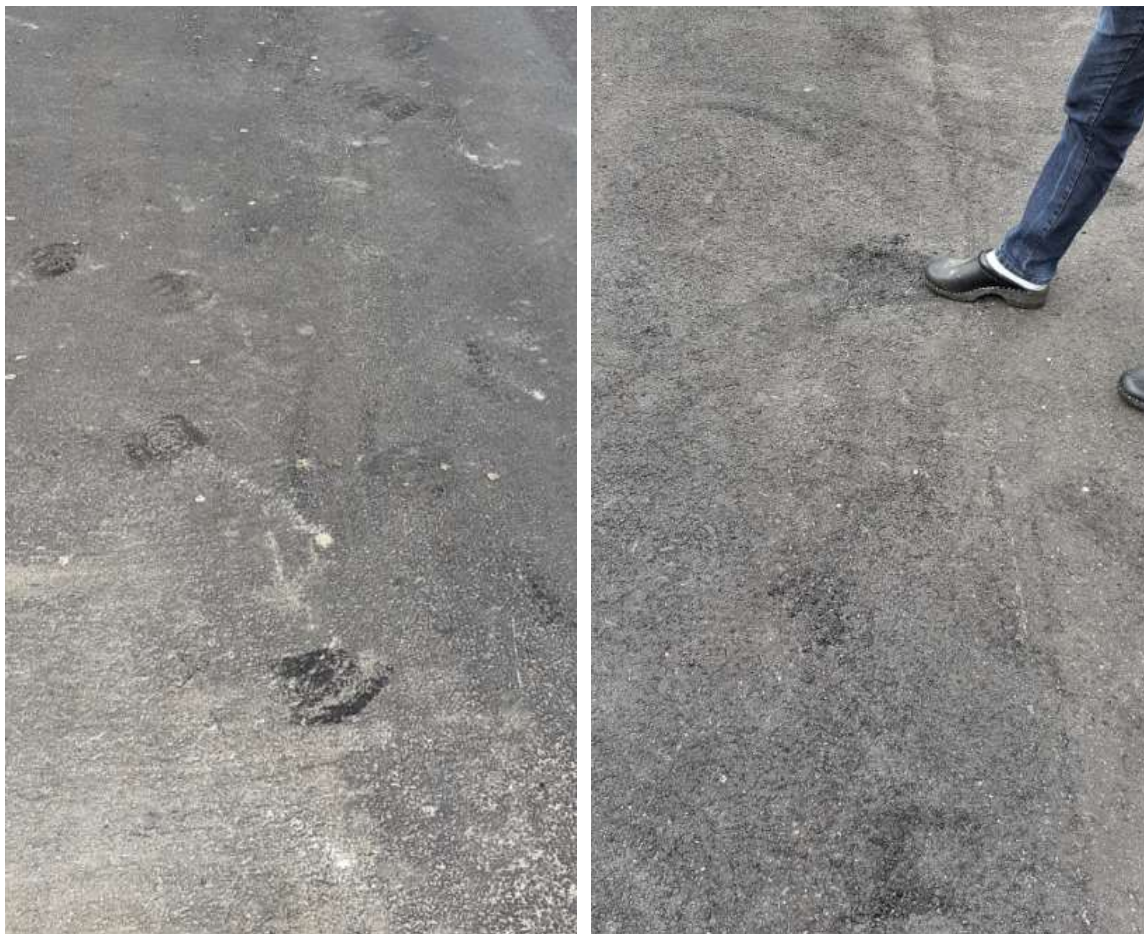
Nogle af disse hidrører fra fysiske skader påført efterfølgende, vel i forbindelse med vareaflevering, indtryksmærker og vrid. Disse har ikke noget at gøre med udlægning af asfalt.

*Foto 3.2.3: Eksempler på Fysiske skader på belægning, påført efterfølgende.*

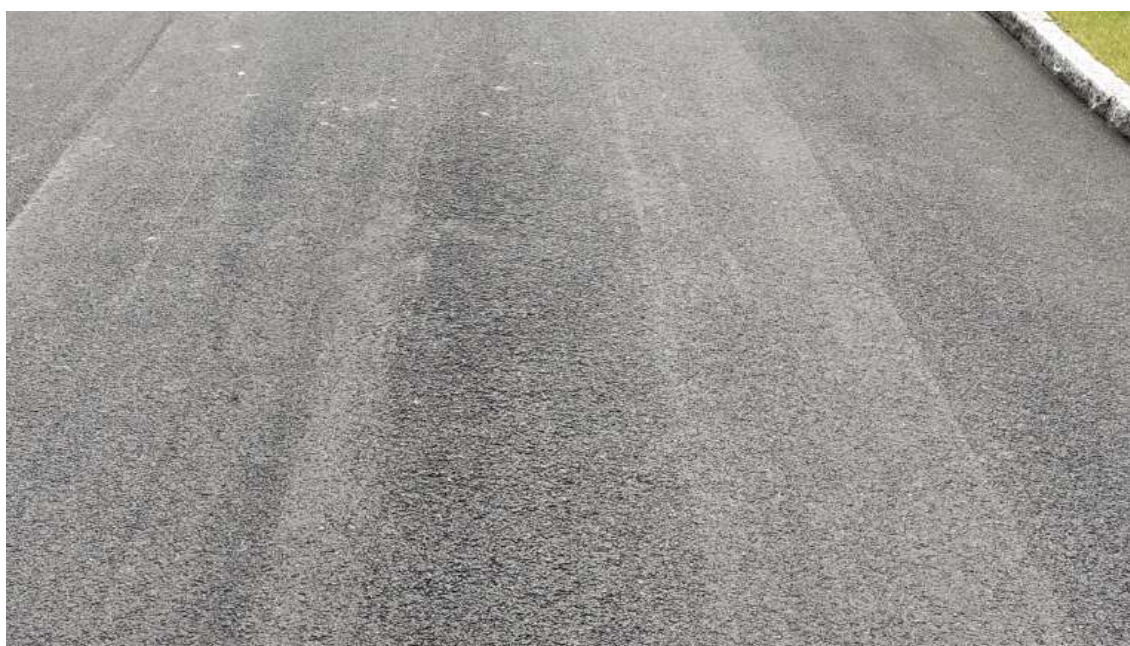
*Foto 3.2.4: Eksempel på større "åben" plet*

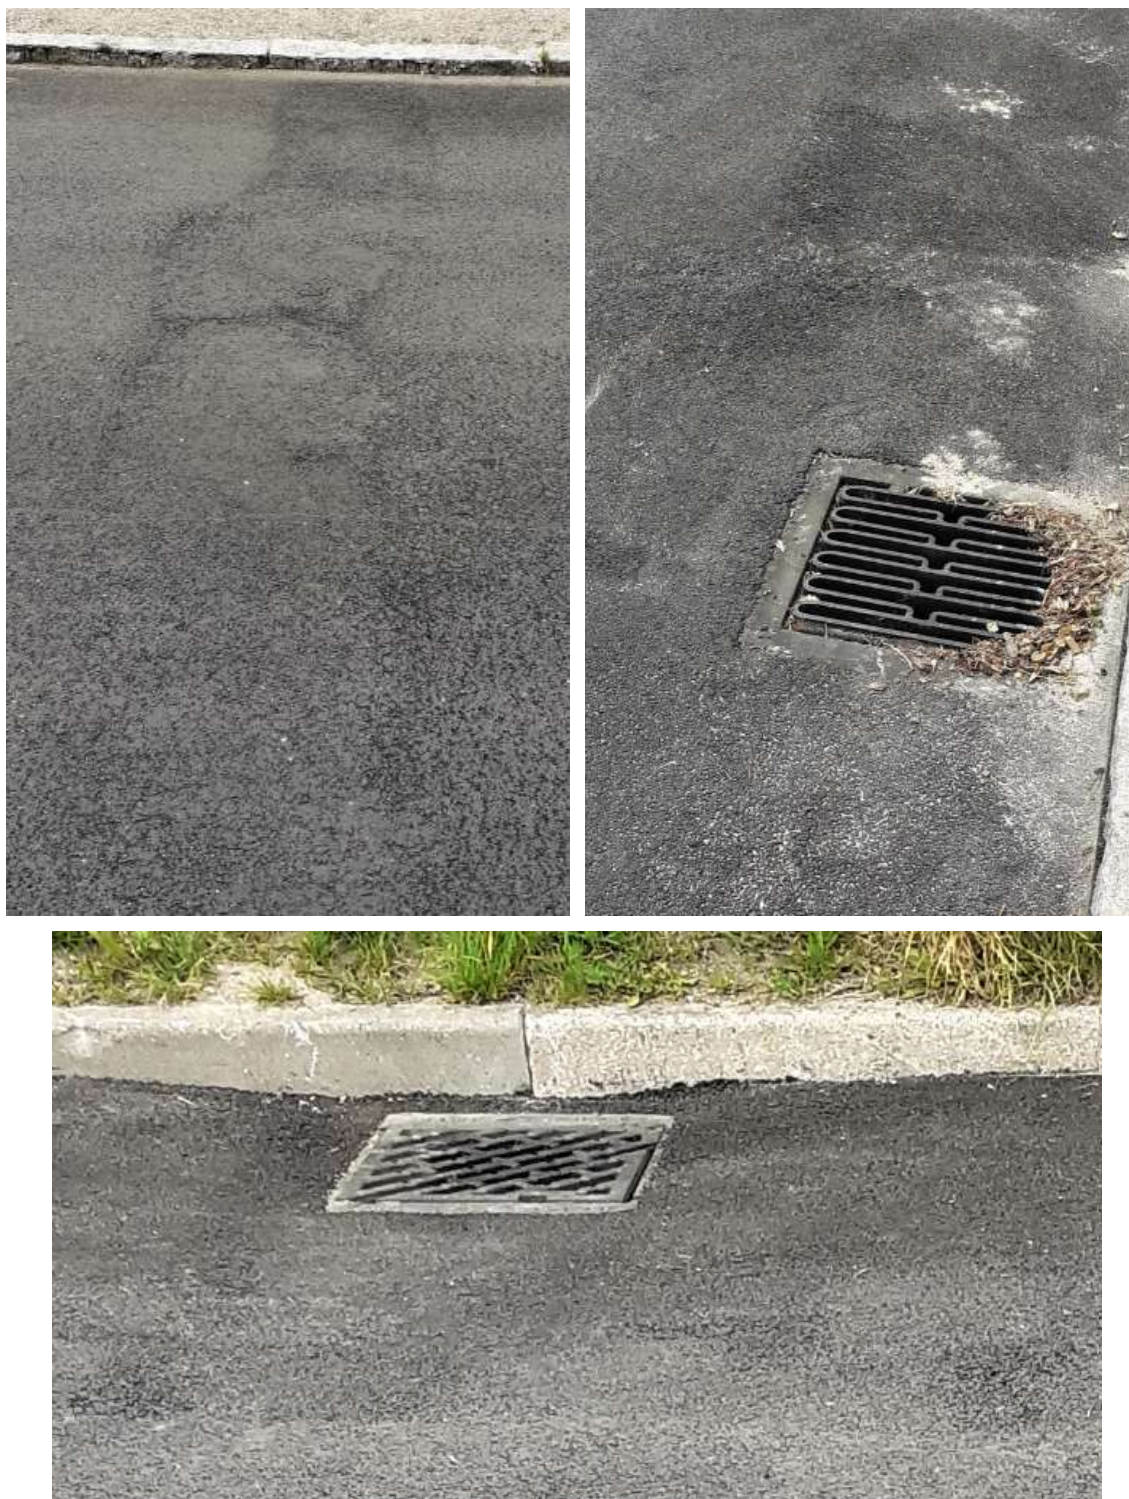
Under de givne omstændigheder, udlægning af SMA i koldt vejr, er det meget vanskeligt at udføre håndudlægning, med et tilfredsstillende resultat. Typisk vil belægning fremstå mere uensartet, med åben struktur. Det ses også her.

*Foto 3.2.5: Eksempler på håndudlagt asfalt, med utilfredsstillende resultat.*
