**Sted :** Hannedal ( side 1 af 2)

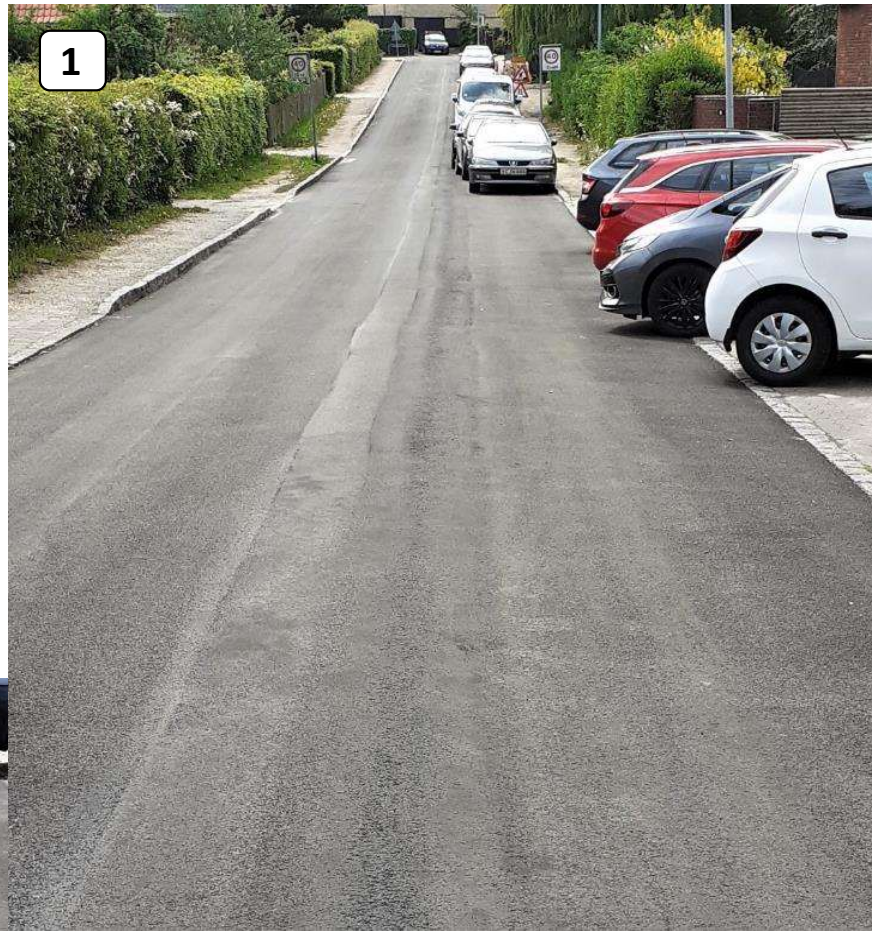
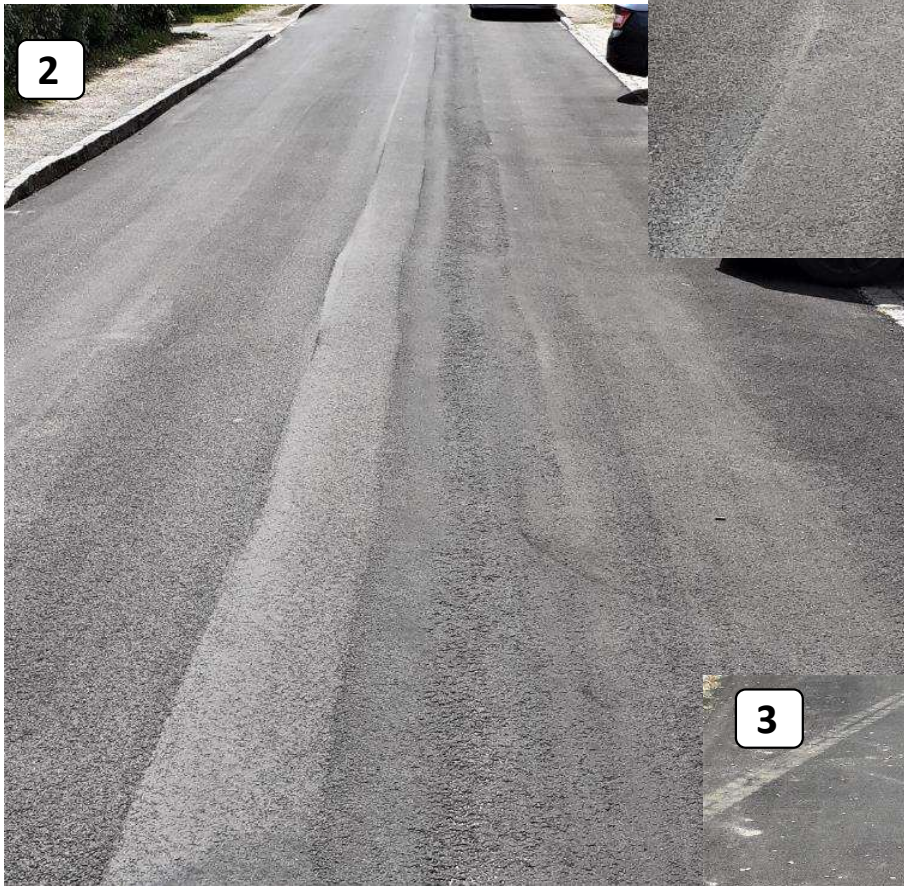
| <b>Fejl typer:</b> | <b>Billede nr.</b> |
|---|---|
| Uens belægning | 1-2-3-4-5 |
| Åben samling | 1-2-3-4-5 |
| Underkomp. partier | 1-2-3-4-5 |
| Kolde klatter/partier | 1-2-3-4-5 |

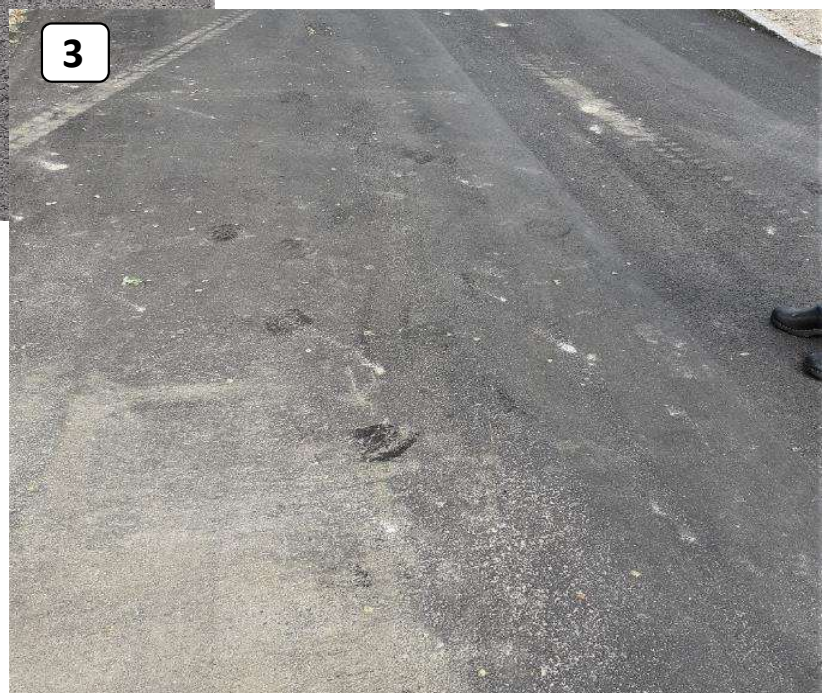
| <b>Fejl typer:</b> | <b>Billede nr.</b> |
|---|---|
| Skader | 3 |

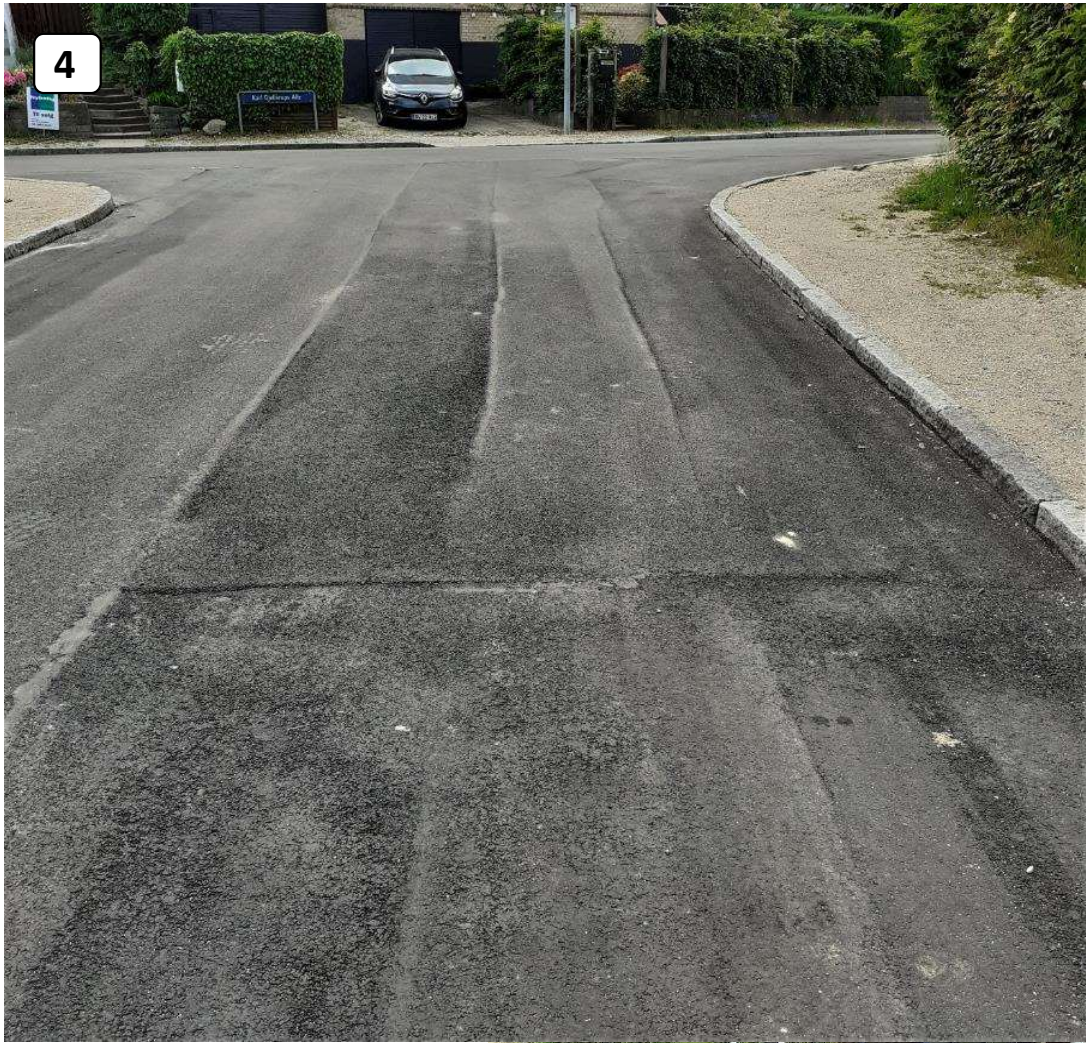
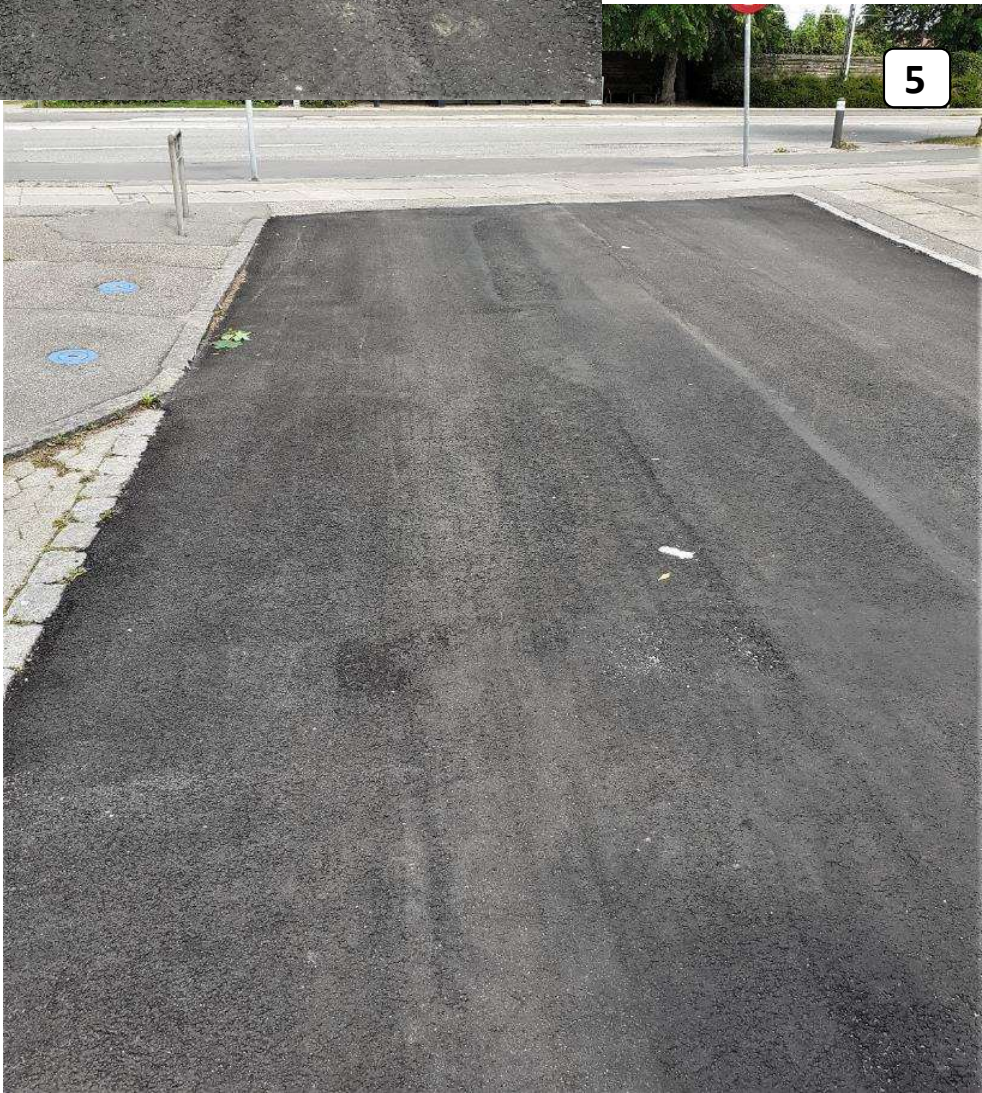
| <b>Fejl typer:</b> | <b>Billede nr.</b> |
|---|---|
| Ujævn | 4-5 |
