Sted : Karl Gjellerups Allé ( side 1 af 2)

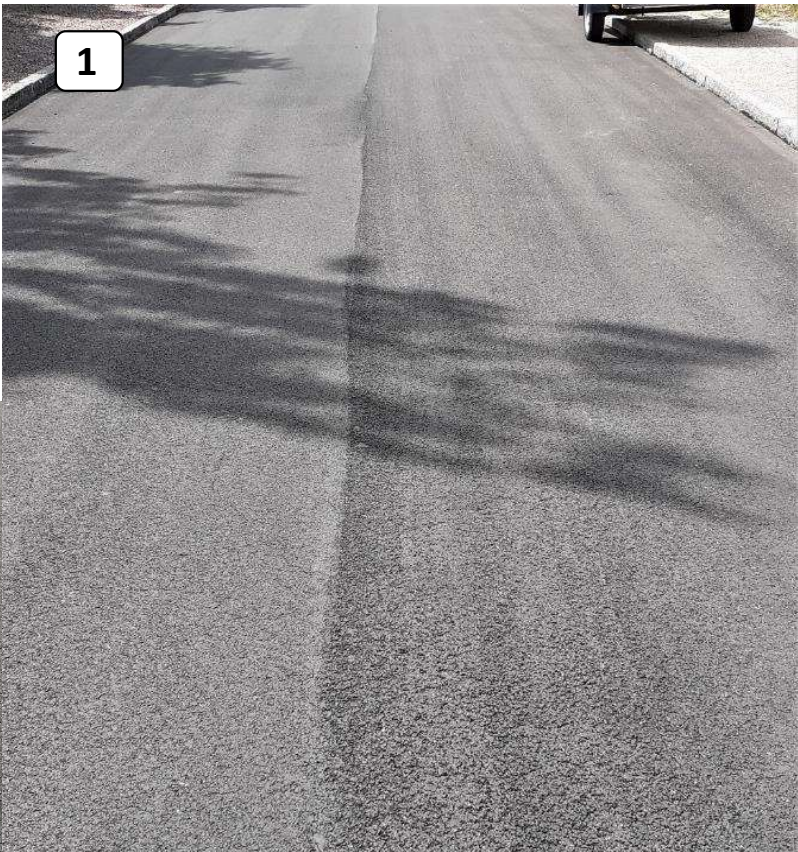
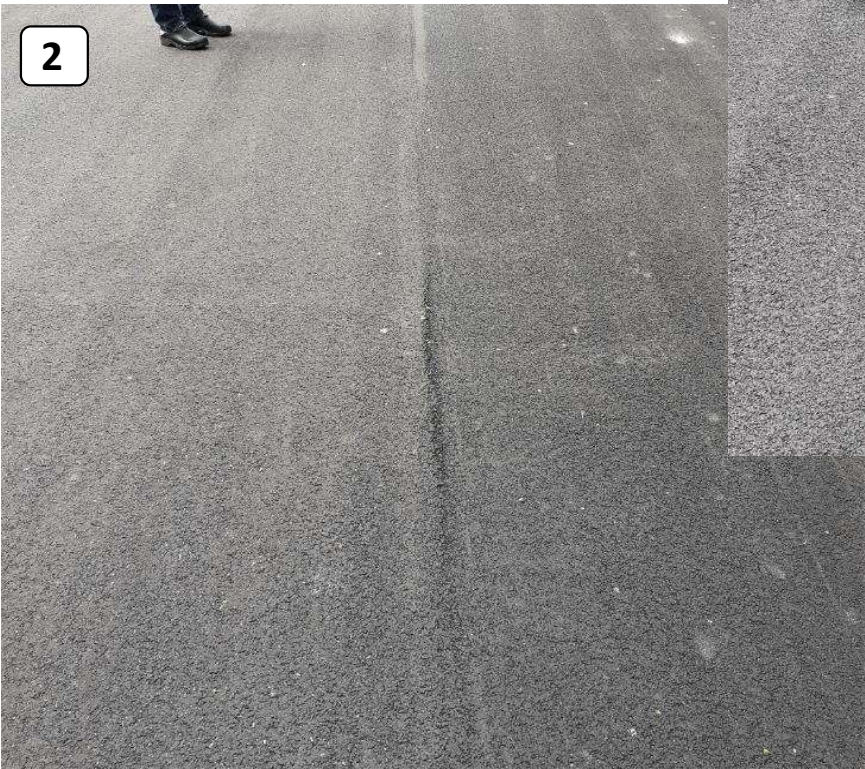
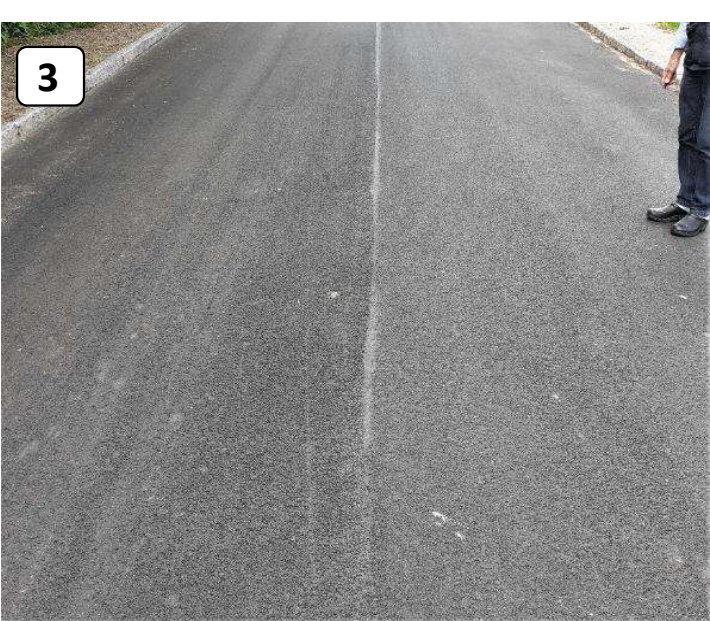
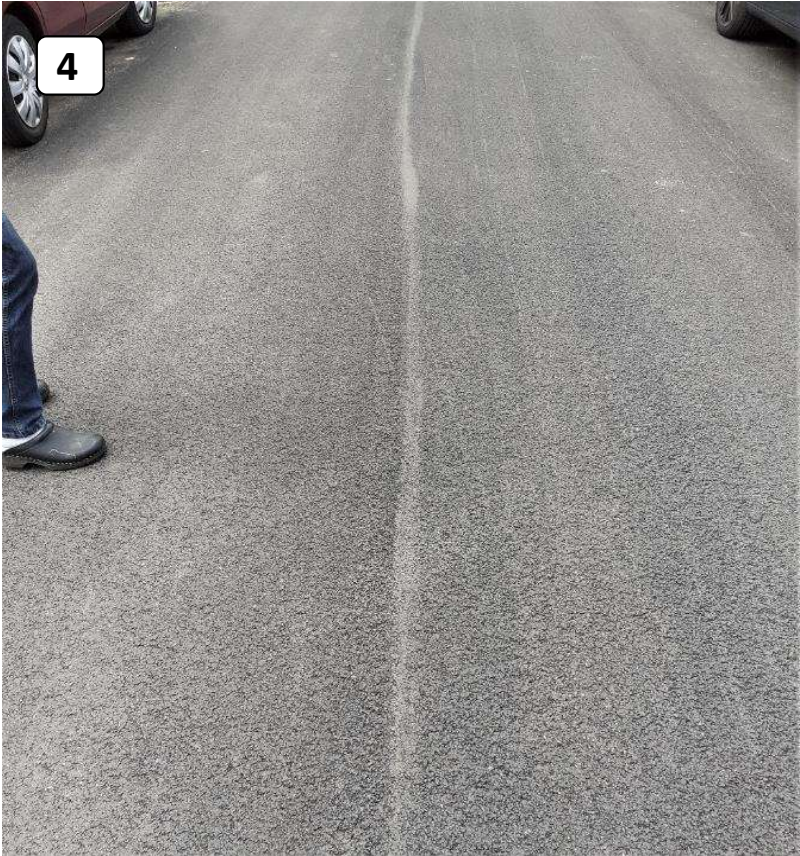
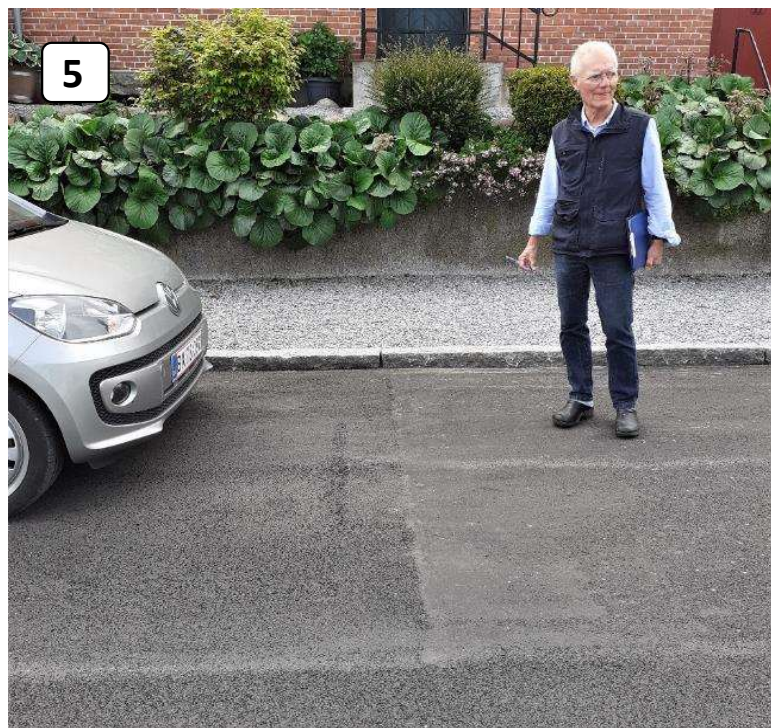
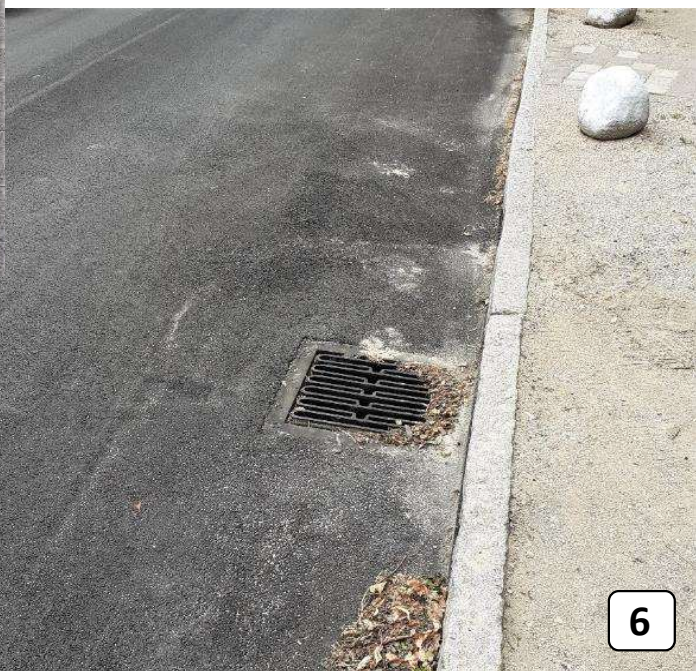
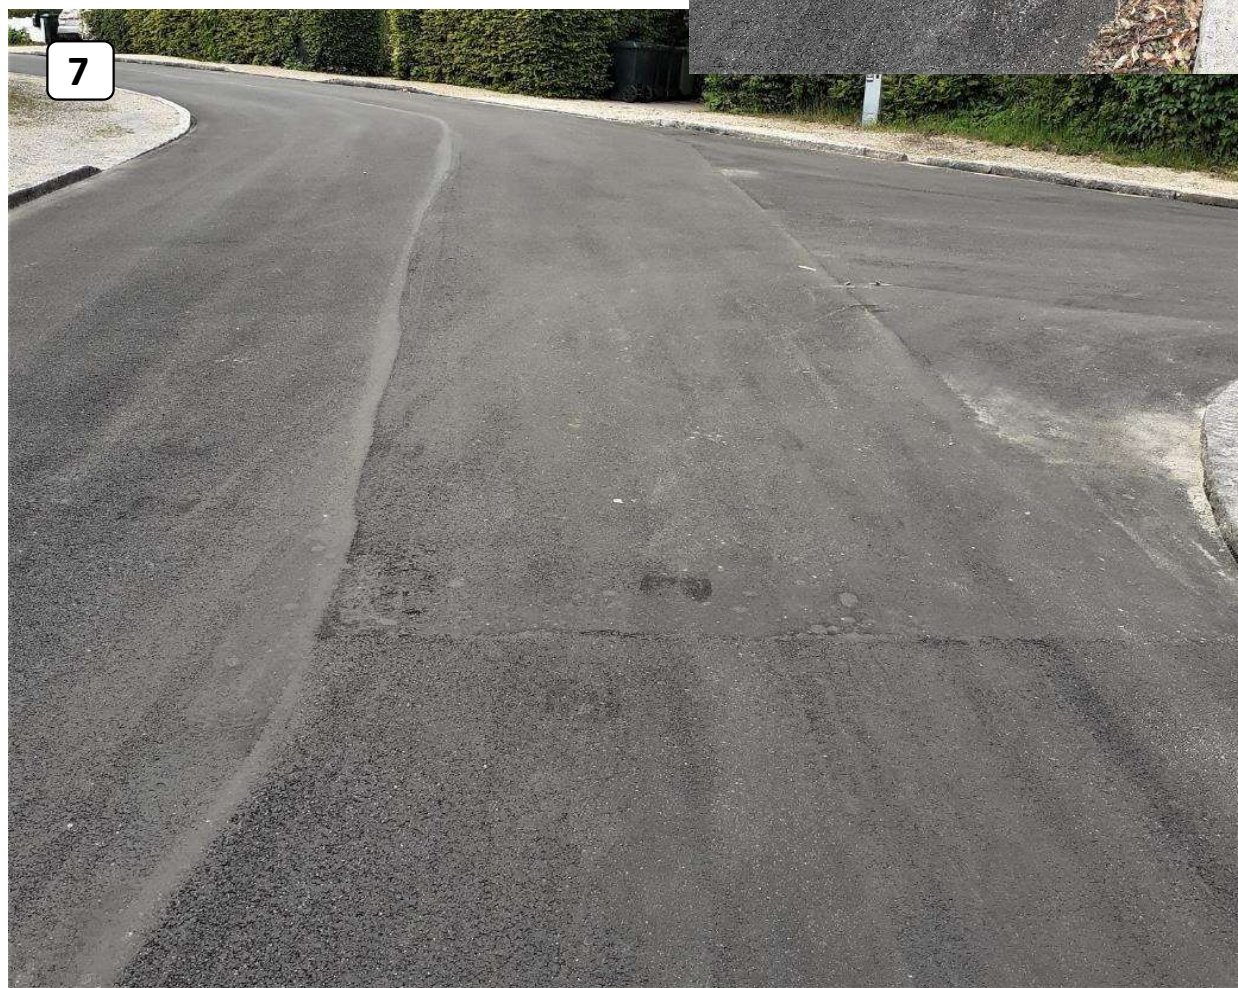
| Fejl typer: | Billede nr. |
|---|---|
| Uens belægning | 1-2-3-4-5-6-7 |
| Åben samling | 1-2-3-4-5-6-7 |
| Underkomp. partier | 1-2-3-4-5-6-7 |

| Fejl typer: | Billede nr. |
|---|---|
| Ujævn | 5-7 |
| Kolde klatter/partier | 5-7 |

| Fejl typer: | Billede nr. |
|---|---|
| Skader | 7 |
