# LYNGHOLM KLOAKSERVICE KLOAKRENOVERING TV-INSPEKTION

Kunde:  
Karl Gjellerups Alle/Gustav  
Esmans Alle  
2860 Søborg  
T161446

| <h1 style="margin:0;">LYNGHOLM</h1> <div style="background-color: red; color: white; padding: 2px; text-align: center; font-weight: bold;">AUT. KLOAKMESTRE</div> | | | | | | | | | | <b>LYNGHOLM TV-INSPEKTION ApS</b><br>Avedøreholmen 58 · 2650 Hvidovre<br>Telefon 36 77 00 77 · WWW.Lyngholm.dk | | | | | | | | | | <div style="display: flex; align-items: center; justify-content: center;"> <div style="font-size: 2em; font-weight: bold; margin-right: 5px;">TV</div> <div style="display: flex; gap: 5px;"> <div style="width: 15px; height: 15px; background-color: red; border-radius: 50%;"></div> <div style="width: 15px; height: 15px; background-color: green; border-radius: 50%;"></div> <div style="width: 15px; height: 15px; background-color: blue; border-radius: 50%;"></div> </div> </div> <div style="font-weight: bold; font-size: 1.2em; margin-top: 5px;">INSPEKTION</div> | | | | | | | | | |
|---|---|---|---|---|---|---|---|---|---|---|---|---|---|---|---|---|---|---|---|---|---|---|---|---|---|---|---|--|--|
| Kundenavn : Hannedal Vejforening | | | | | Media :

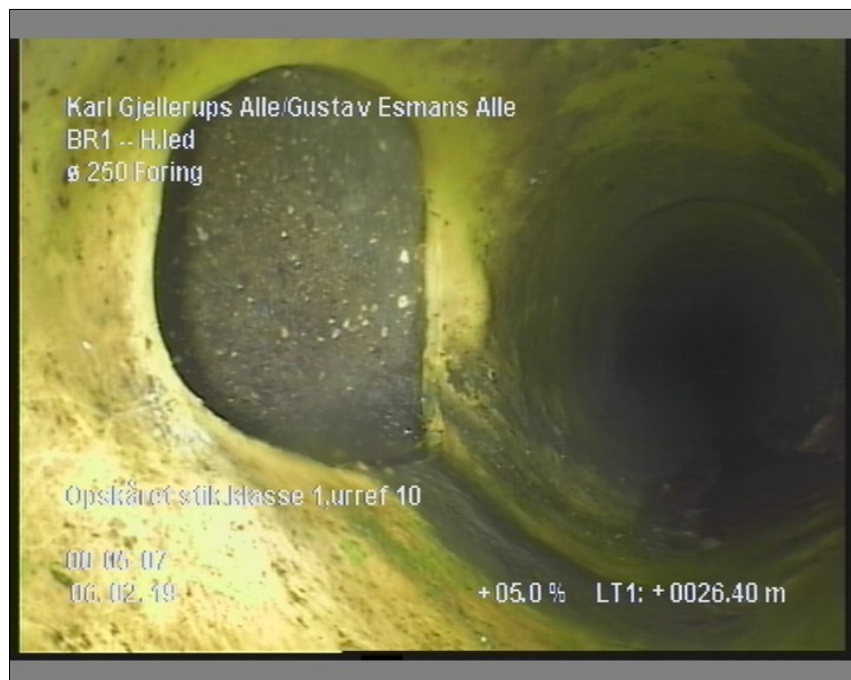
Foto: 1\_13A, Medie #: LY19.9007, 00:05:07  
 26,4m, Opskåret stik klasse 1, urref 10

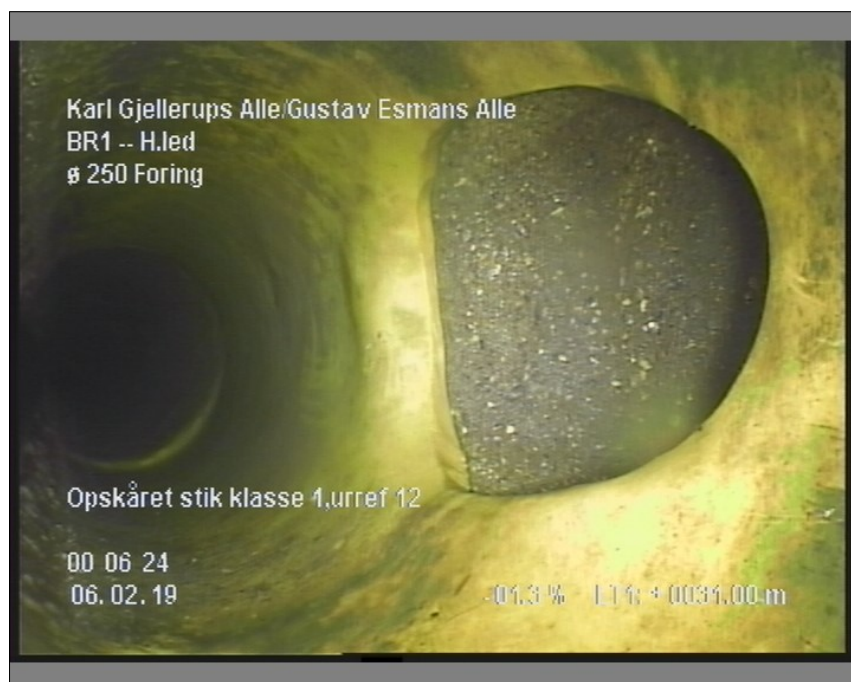
Foto: 1\_17A, Medie #: LY19.9007, 00:06:24  
 31m, Opskåret stik klasse 1, urref 12

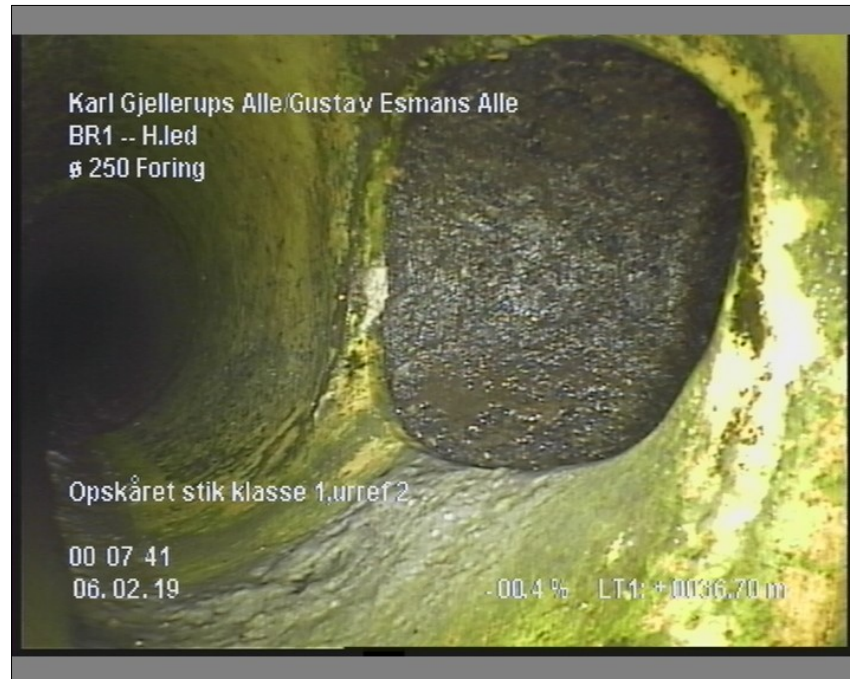
Foto: 1\_20A, Medie #: LY19.9007, 00:07:42  
36,7m, Opskåret stik klasse 1,urref 2

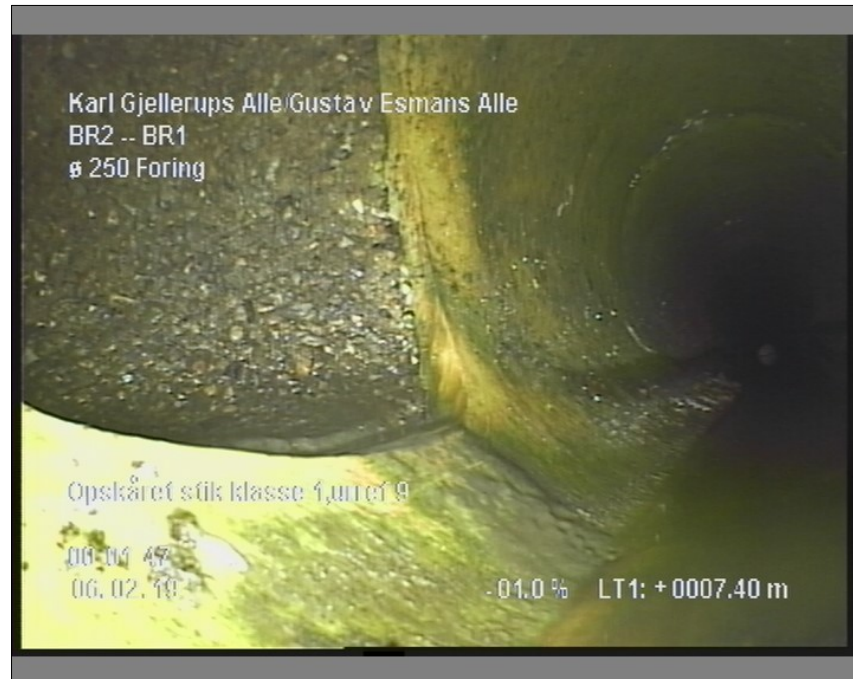
Foto: 2\_9A, Medie #: LY19.9007, 00:01:48  
7,4m, Opskåret stik klasse 1, urref 9

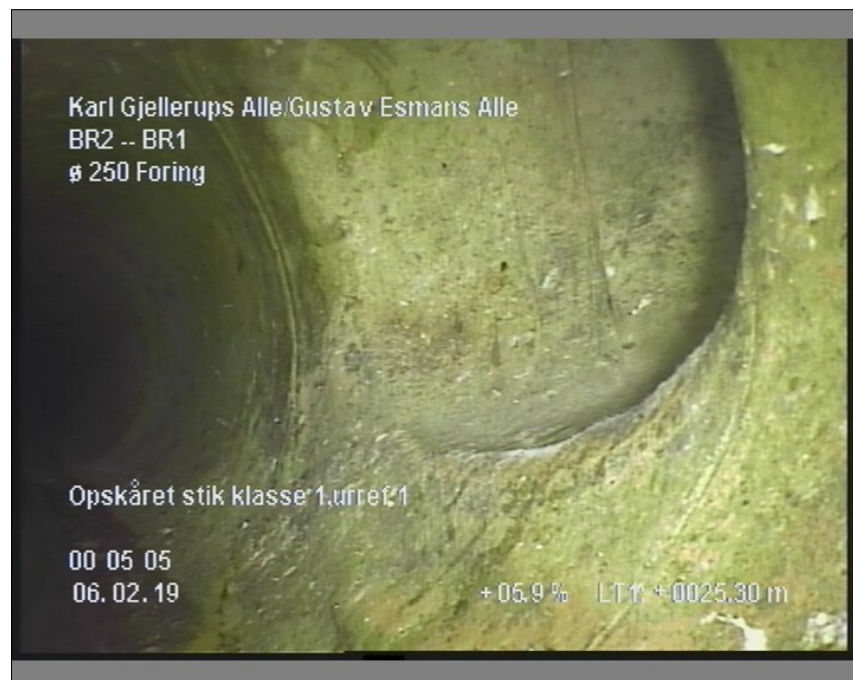
Foto: 2\_19A, Medie #: LY19.9007, 00:05:05  
25,3m, Opskåret stik klasse 1, urref 1

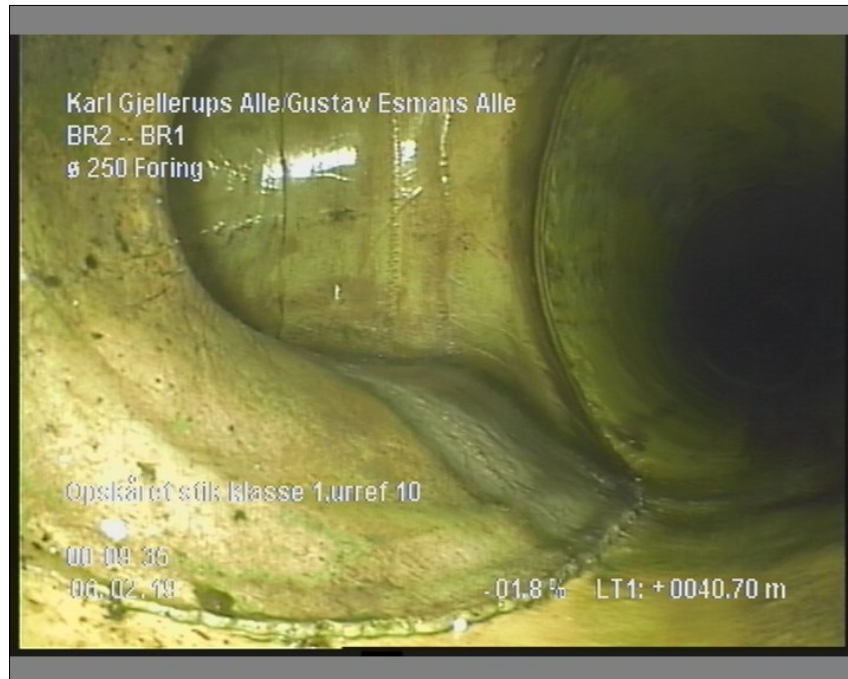
Foto: 2\_29A, Medie #: LY19.9007, 00:09:35  
40,7m, Opskåret stik klasse 1,urref 10

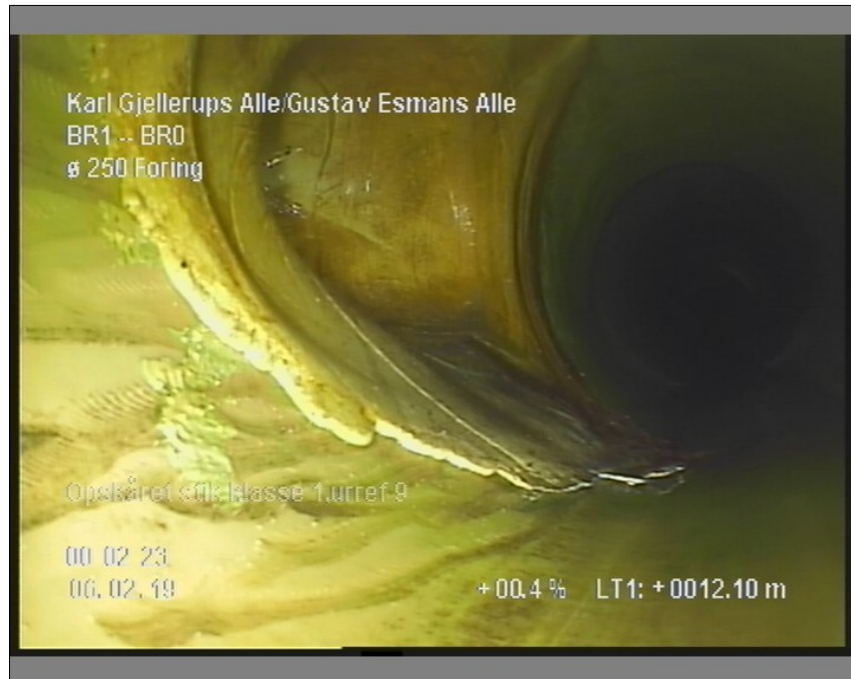
Foto: 3\_9A, Medie #:: LY19.9007, 00:02:23  
12,1m, Opskåret stik klasse 1,urref 9

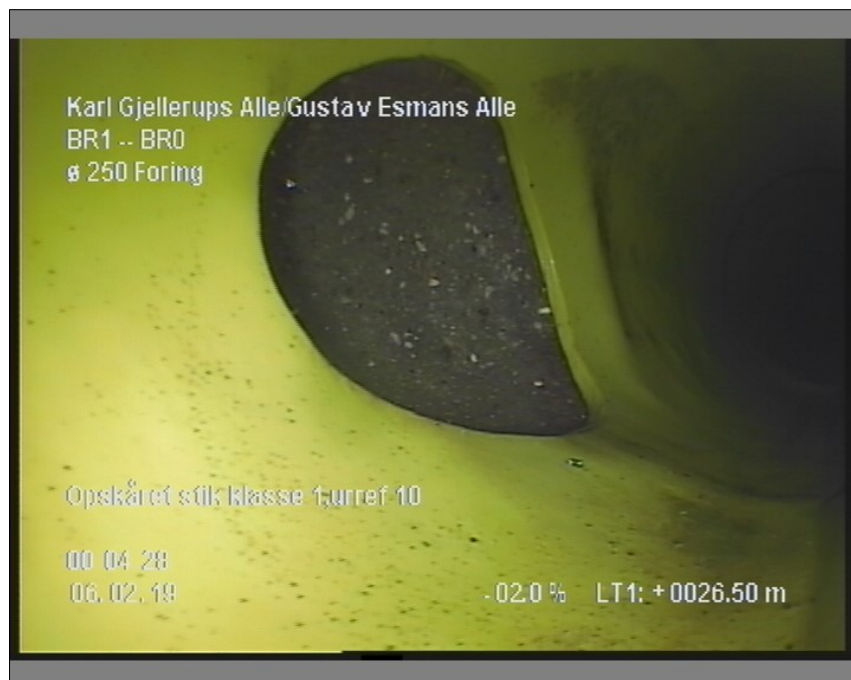
Foto: 3\_15A, Medie #:: LY19.9007, 00:04:28  
26,5m, Opskåret stik klasse 1,urref 10

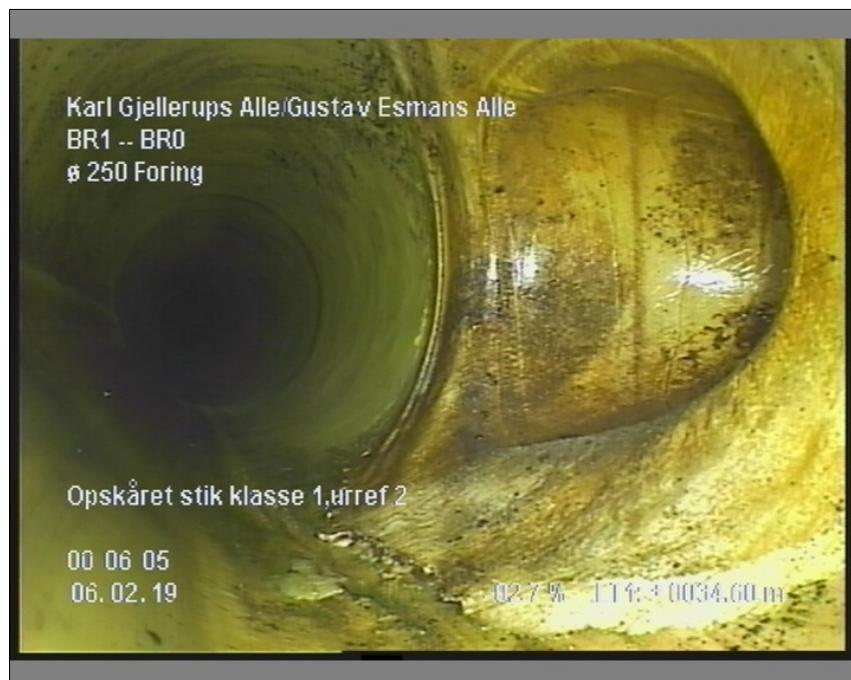
Foto: 3\_18A, Medie #: LY19.9007, 00:06:05  
 34,6m, Opskåret stik klasse 1,urref 2

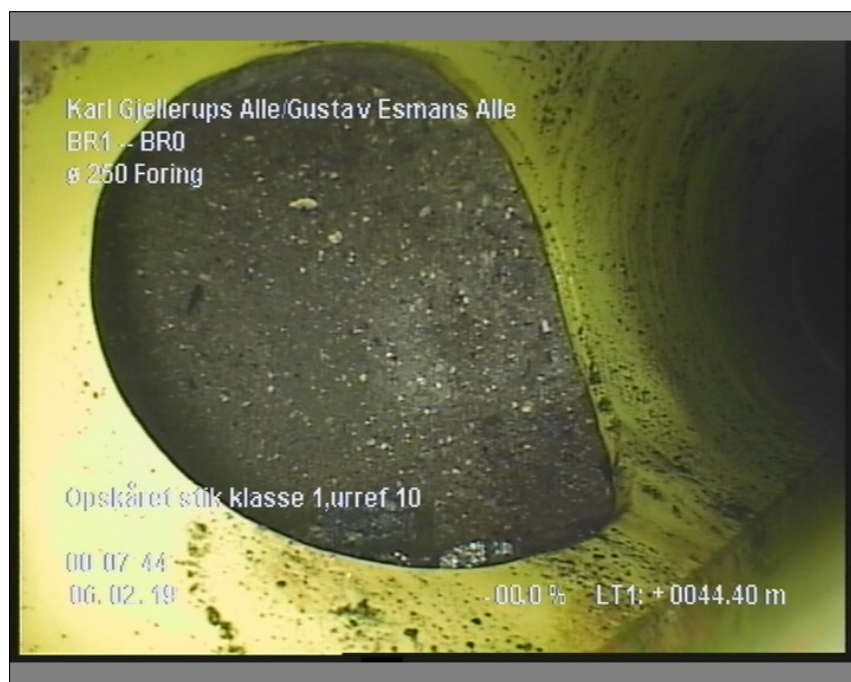
Foto: 3\_22A, Medie #: LY19.9007, 00:07:45  
 44,4m, Opskåret stik klasse 1,urref 10

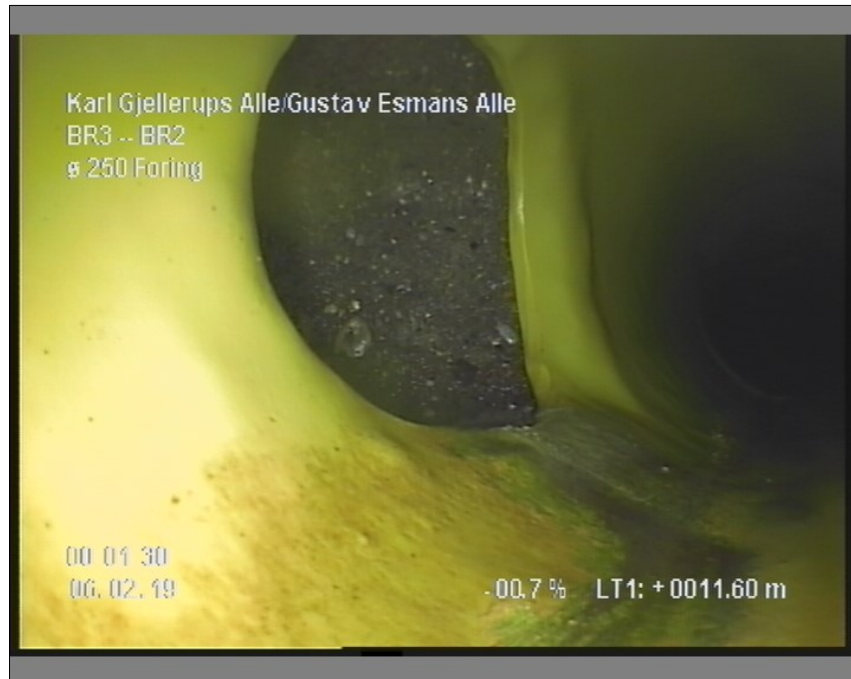
Foto: 4\_4A, Medie #: LY19.9007, 00:01:30  
11,6m, Opskåret stik klasse 1,urref 9

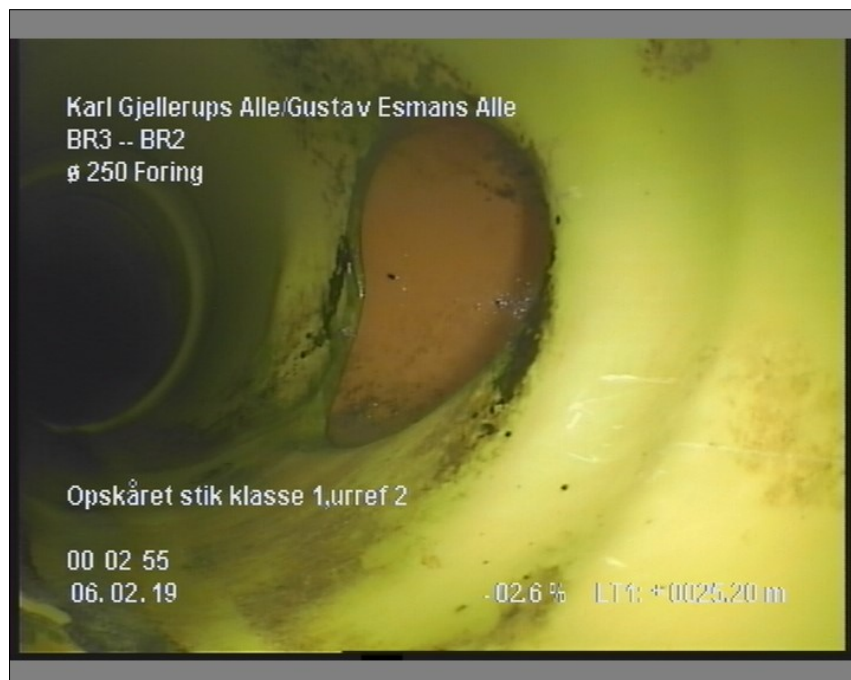
Foto: 4\_6A, Medie #: LY19.9007, 00:02:55  
25,2m, Opskåret stik klasse 1,urref 2

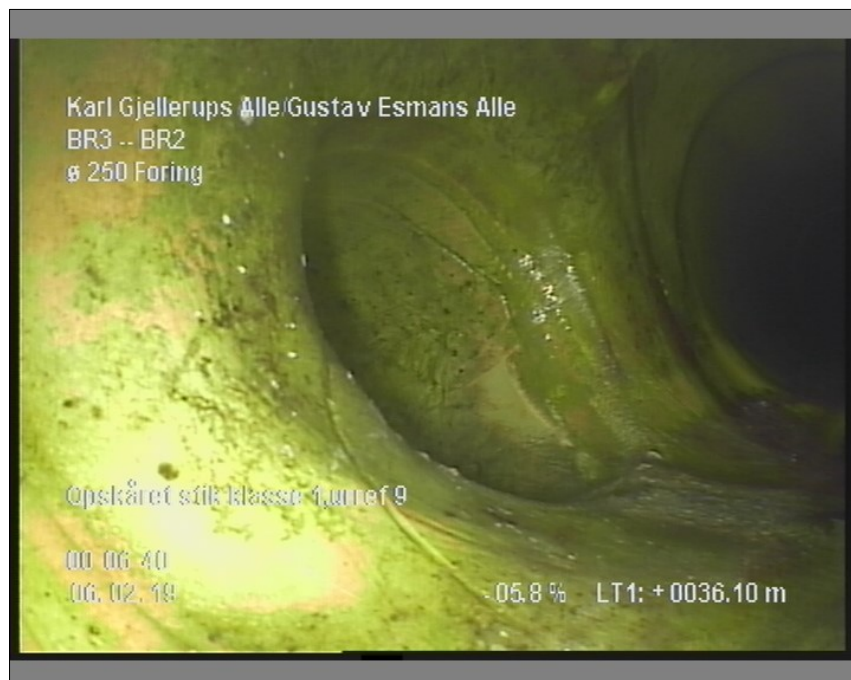
Foto: 4\_10A, Medie #: LY19.9007, 00:06:40  
 36,1m, Opskåret stik klasse 1, urref 9

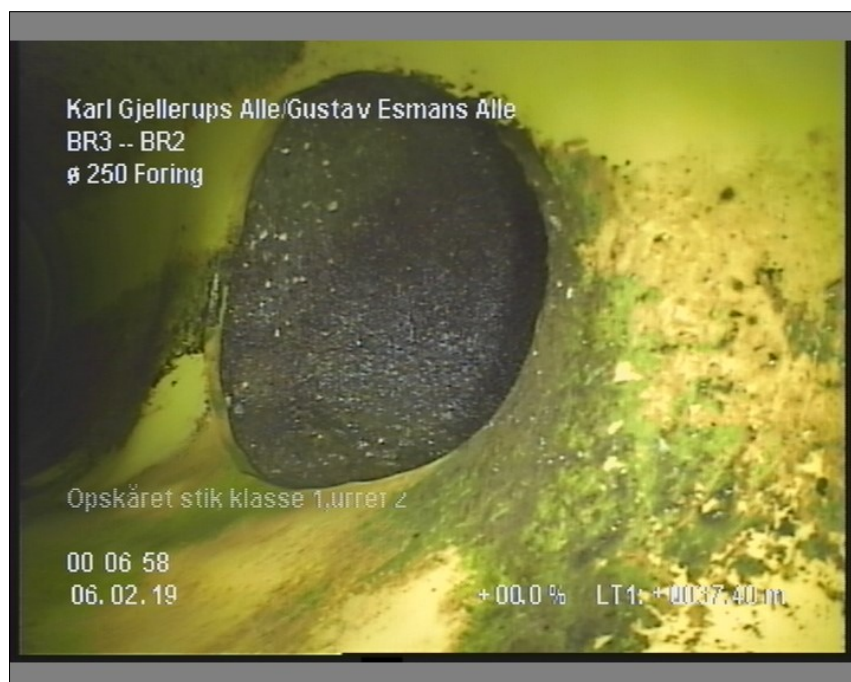
Foto: 4\_11A, Medie #: LY19.9007, 00:06:59  
 37,4m, Opskåret stik klasse 1, urref 2

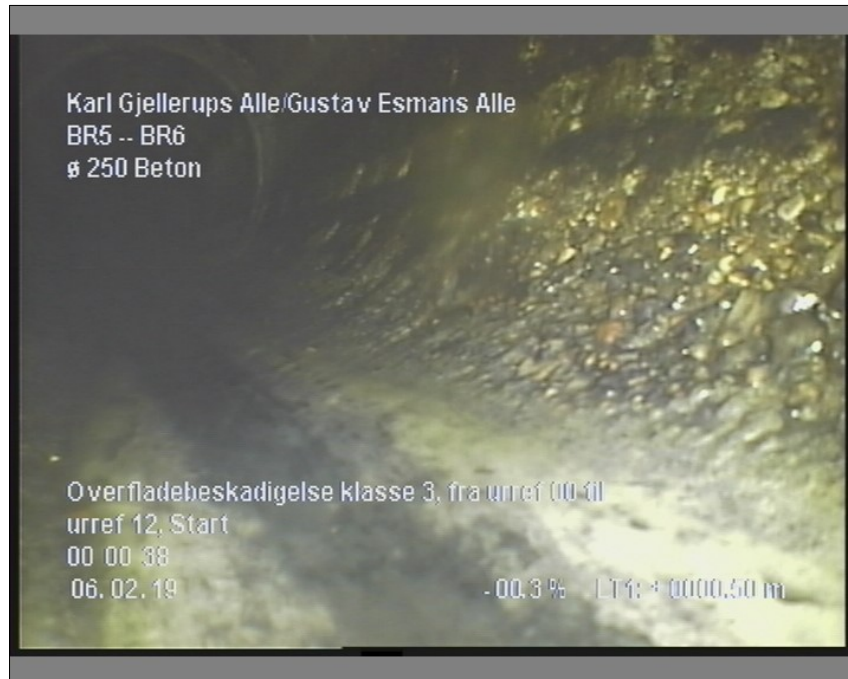
Foto: 6\_3A, Medie #: LY19.9007, 00:00:39

0,5m, Overfladebeskadigelse klasse 3, fra urref 00 til urref 12, Start

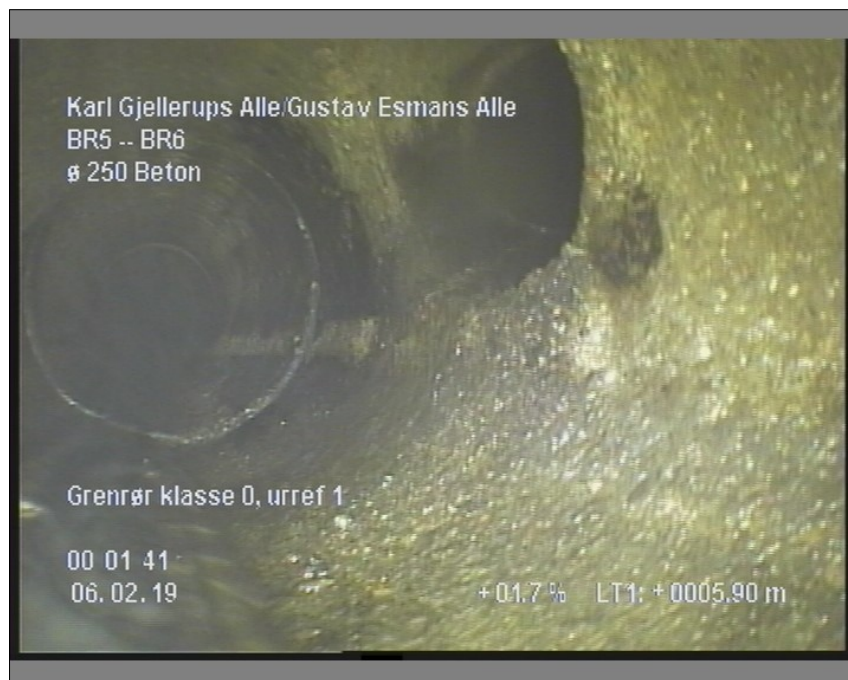
Foto: 6\_6A, Medie #: LY19.9007, 00:01:41

5,9m, Grenrør klasse 0, urref 1

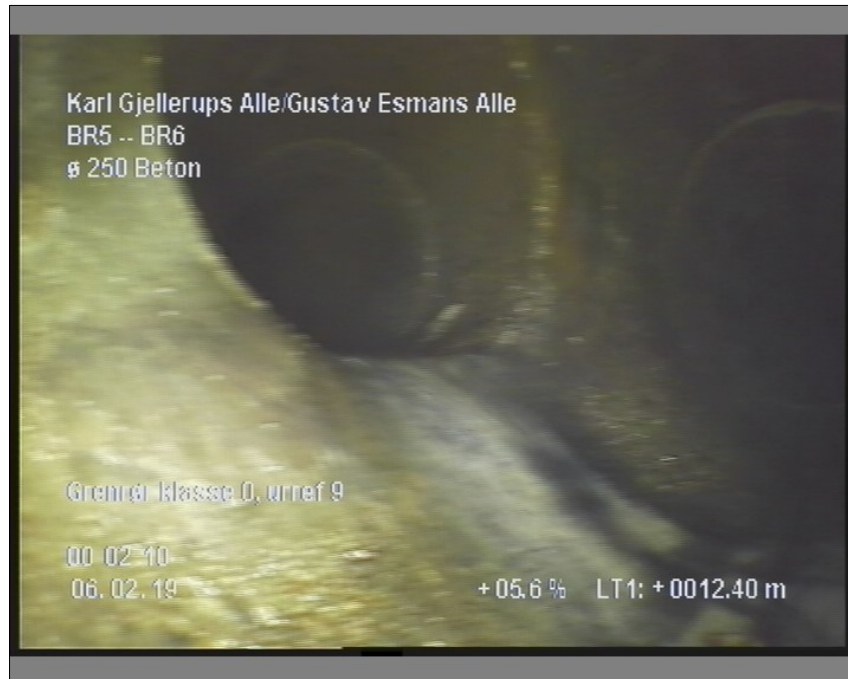
Foto: 6\_7A, Medie #: LY19.9007, 00:02:10  
12,4m, Grenrør klasse 0, urref 9

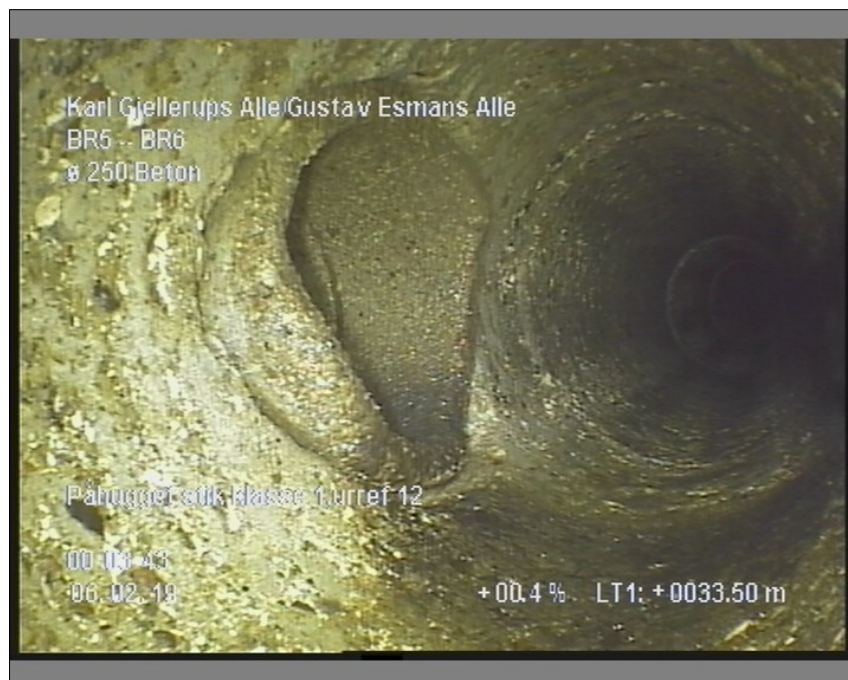
Foto: 6\_9A, Medie #: LY19.9007, 00:03:43  
33,5m, Påhugget stik klasse 1, urref 12

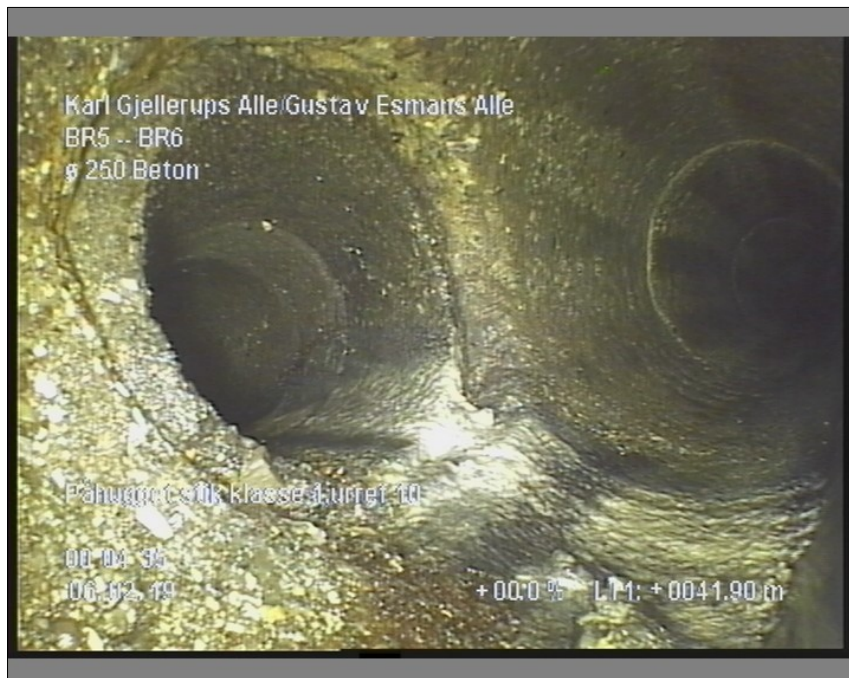
Foto: 6\_11A, Medie #: LY19.9007, 00:04:35  
 41,9m, Påhugget stik klasse 1, urref 10

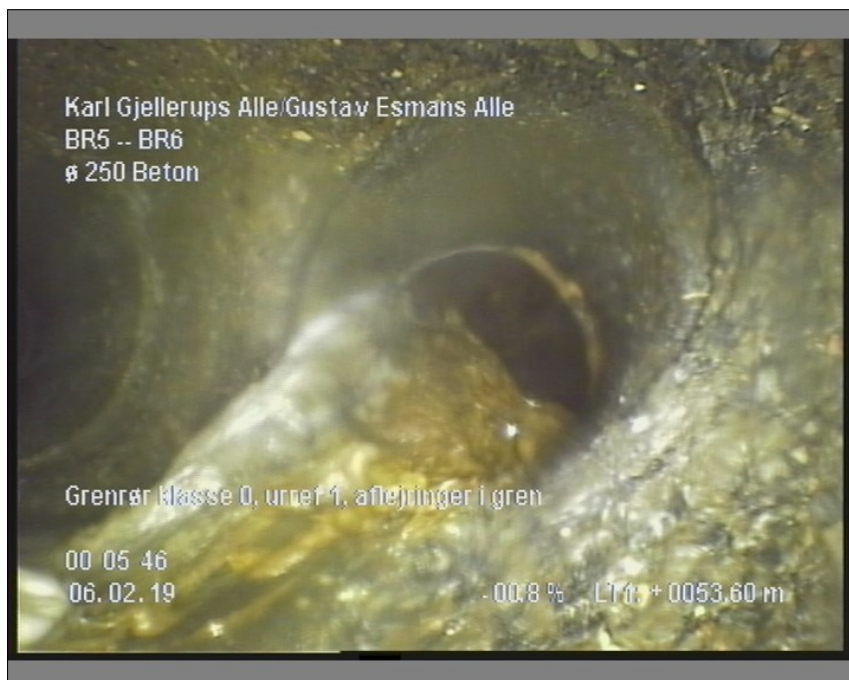
Foto: 6\_14A, Medie #: LY19.9007, 00:05:47  
 53,6m, Grenrør klasse 0, urref 1

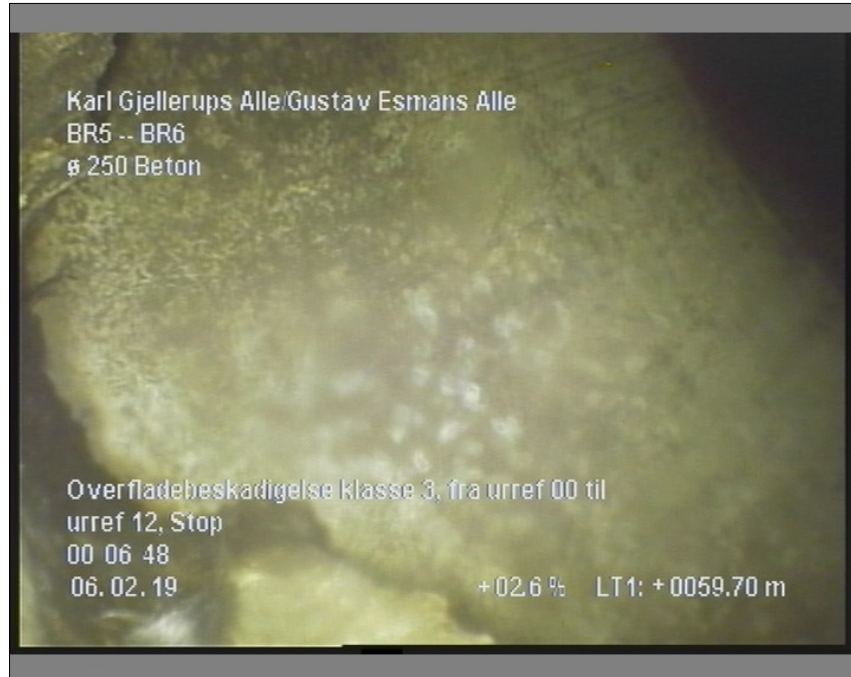
Foto: 6\_15A, Medie #:: LY19.9007, 00:06:48

59,7m, Overfladebeskadigelse klasse 3, fra urref 00 til urref 12, Stop

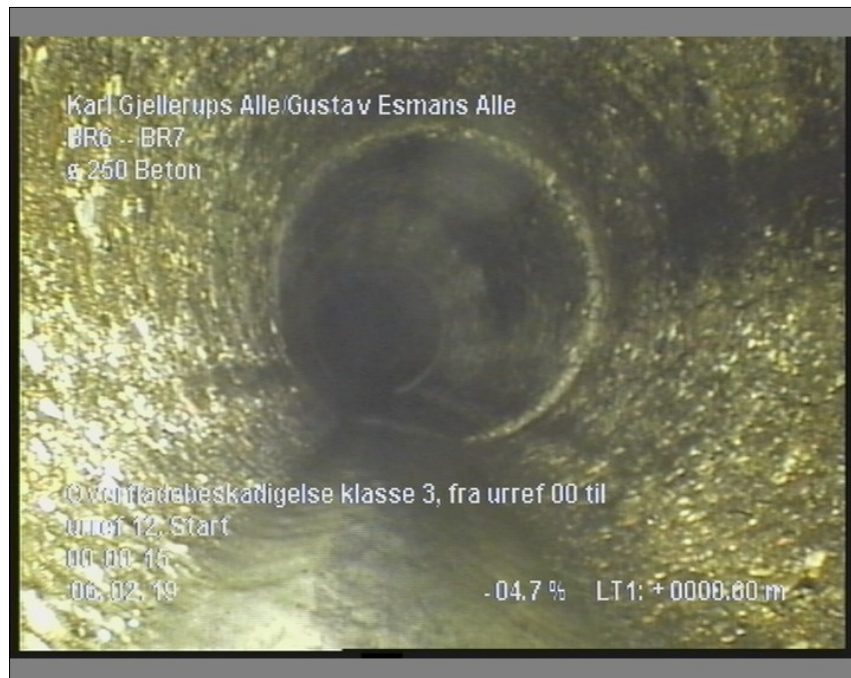
Foto: 7\_2A, Medie #: LY19.9007, 00:00:15

0,6m, Overfladebeskadigelse klasse 3, fra urref 00 til urref 12, Start

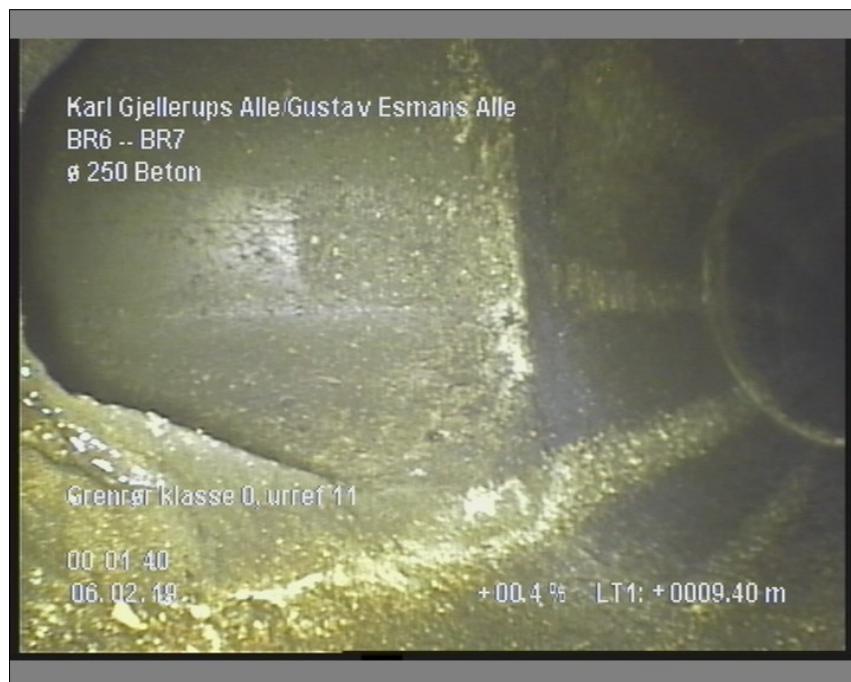
Foto: 7\_6A, Medie #: LY19.9007, 00:01:41

9,4m, Grenrør klasse 0, urref 11

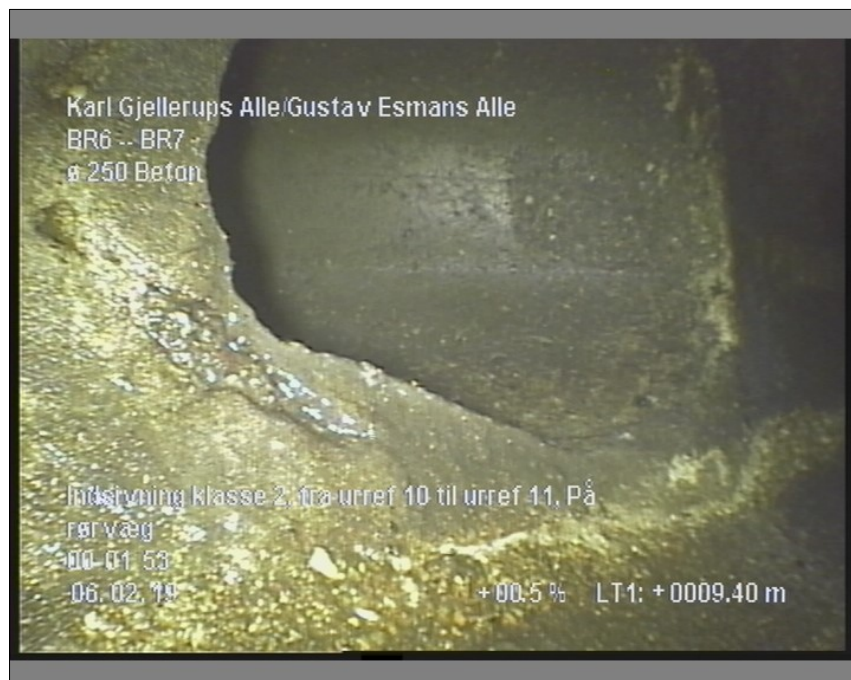
Foto: 7\_7A, Medie #: LY19.9007, 00:01:53  
 9,4m, Indsivning klasse 2, fra urref 10 til urref 11, På rør væg

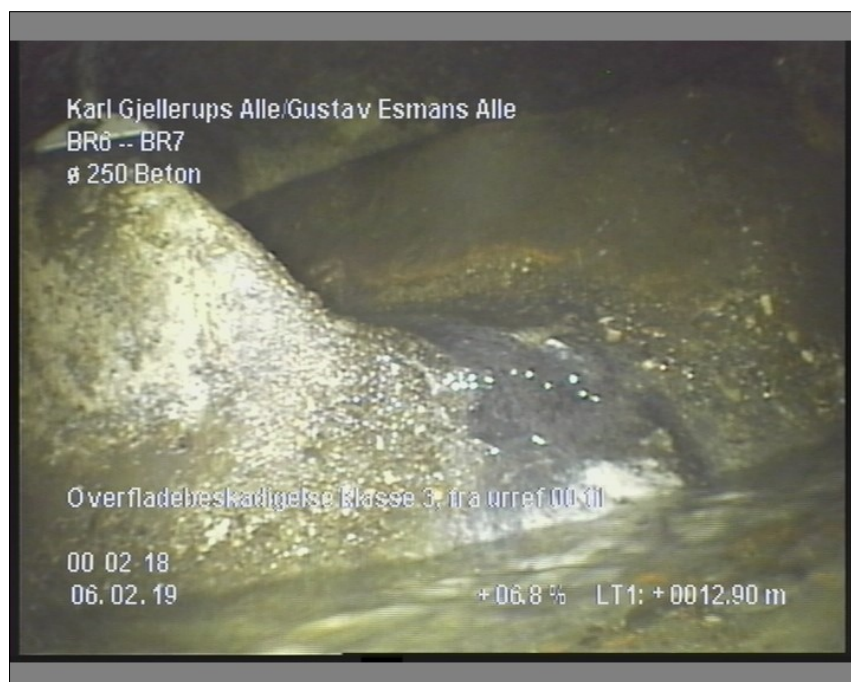
Foto: 7\_9A, Medie #: LY19.9007, 00:02:18  
 12,9m, Overfladebeskadigelse klasse 3, fra urref 00 til urref 12, Stop

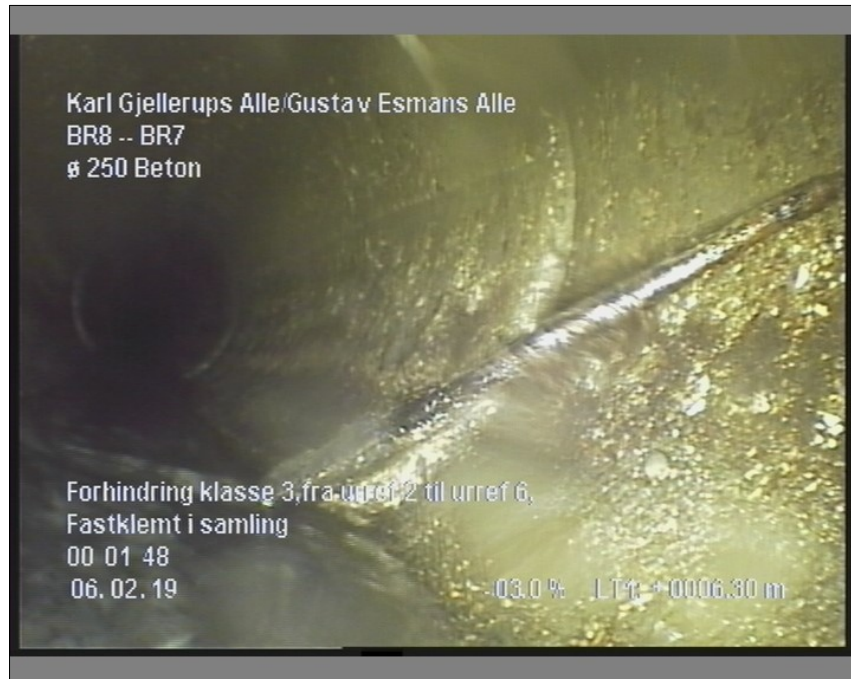
Foto: 8\_6A, Medie #: LY19.9007, 00:01:48

6,3m, Forhindring klasse 3, fra urref 2 til urref 6, Fastklemt i samling

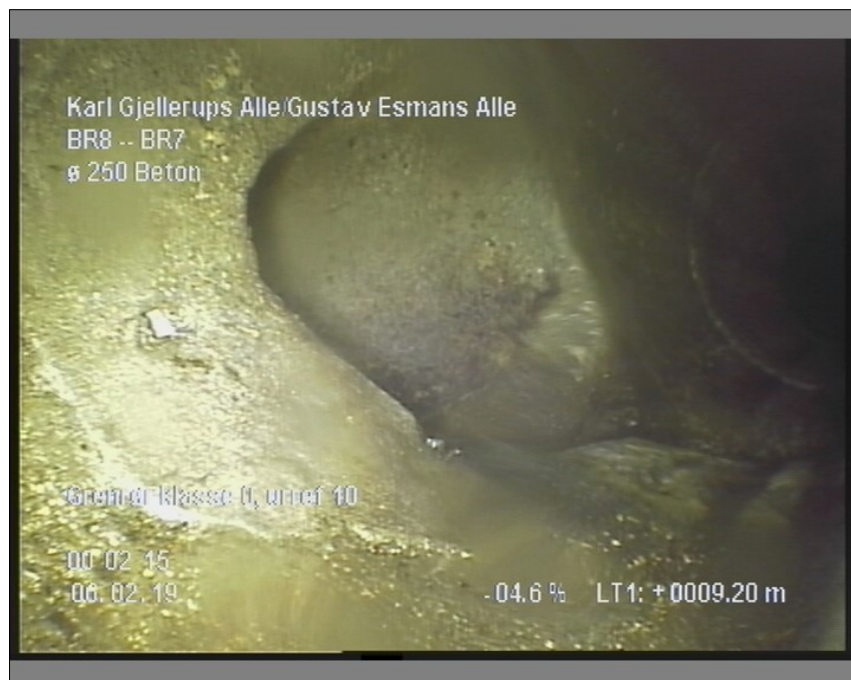
Foto: 8\_7A, Medie #: LY19.9007, 00:02:16

9,2m, Grenrør klasse 0, urref 10

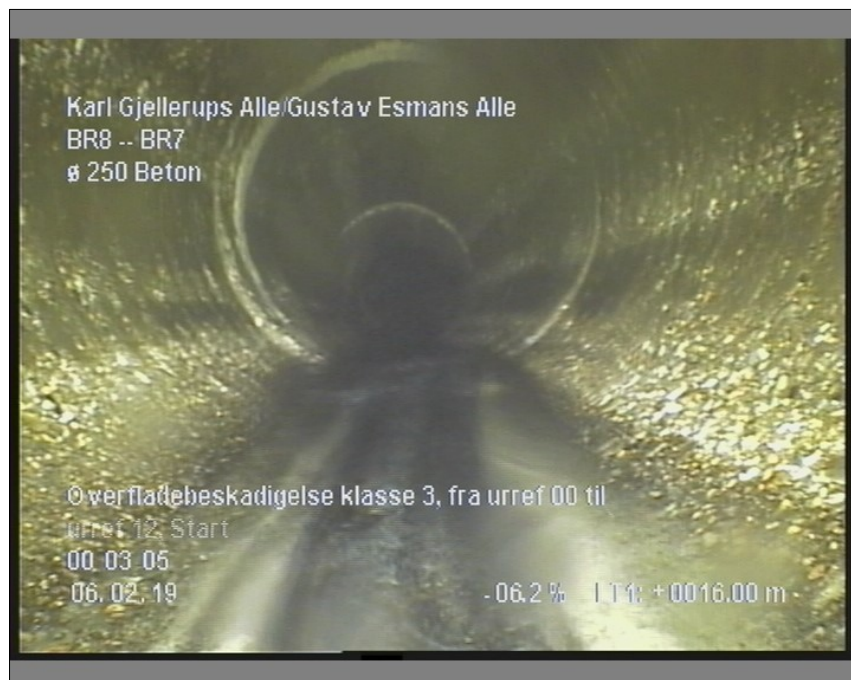
Foto: 8\_13A, Medie #: LY19.9007, 00:03:05  
 16m, Overfladebeskadigelse klasse 3, fra urref 00 til urref 12, Start

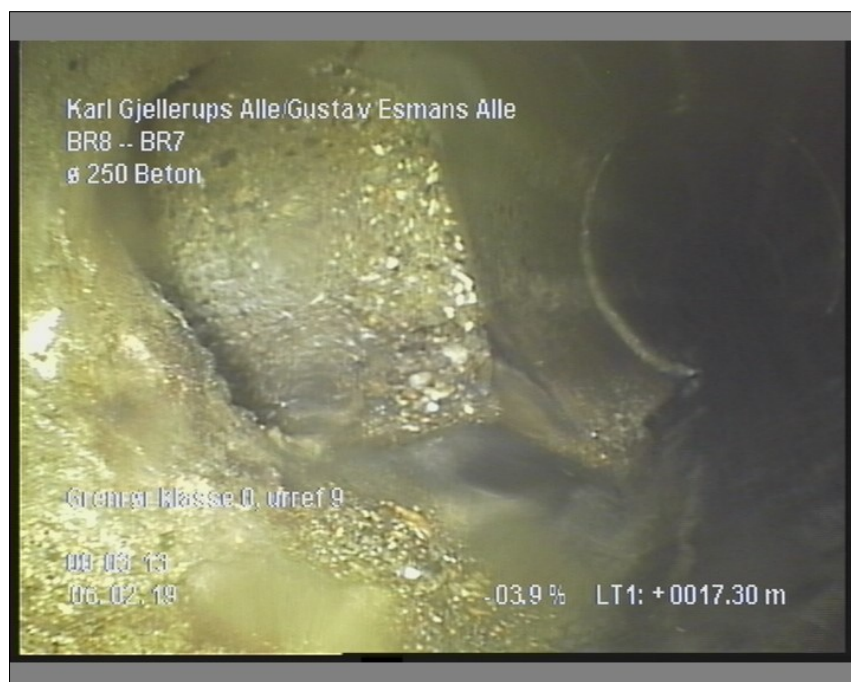
Foto: 8\_14A, Medie #: LY19.9007, 00:03:14  
 17,3m, Grenrør klasse 0, urref 9

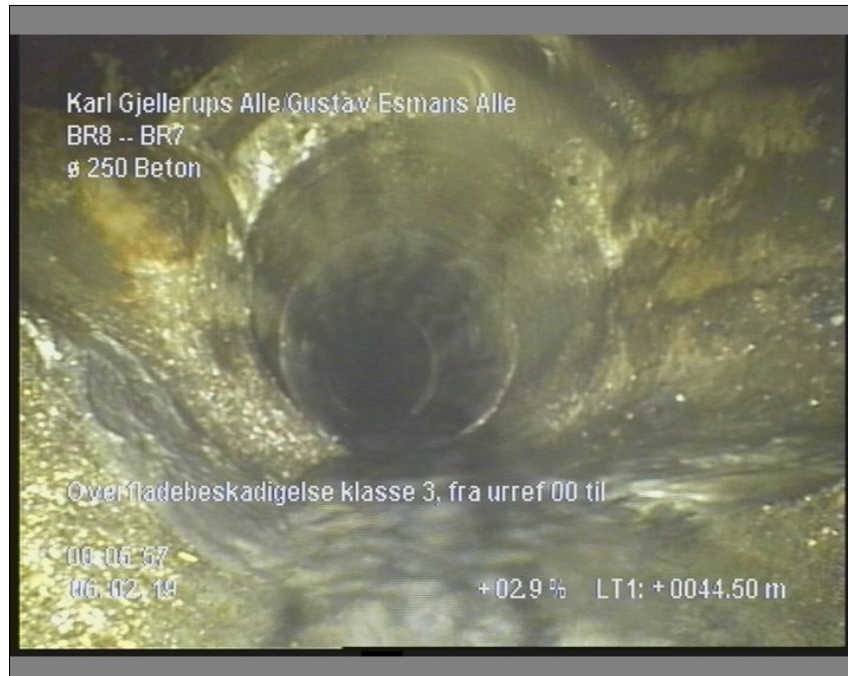
Foto: 8\_23A, Medie #: LY19.9007, 00:05:57

44,5m, Overfladebeskadigelse klasse 3, fra urref 00 til urref 12, Stop

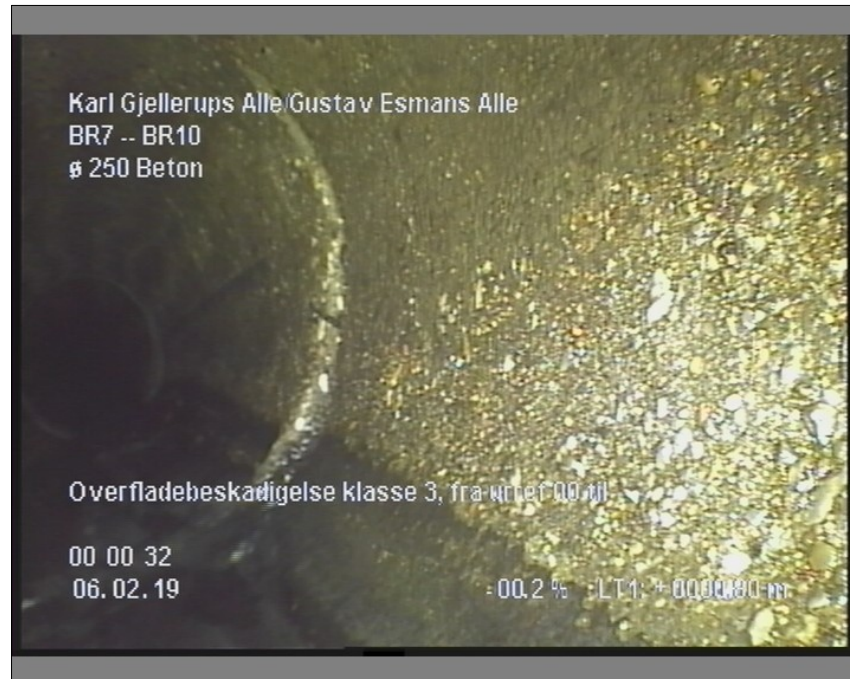
Foto: 9\_4A, Medie #: LY19.9007, 00:00:33

0,8m, Overfladebeskadigelse klasse 3, fra urref 00 til urref 12, Start

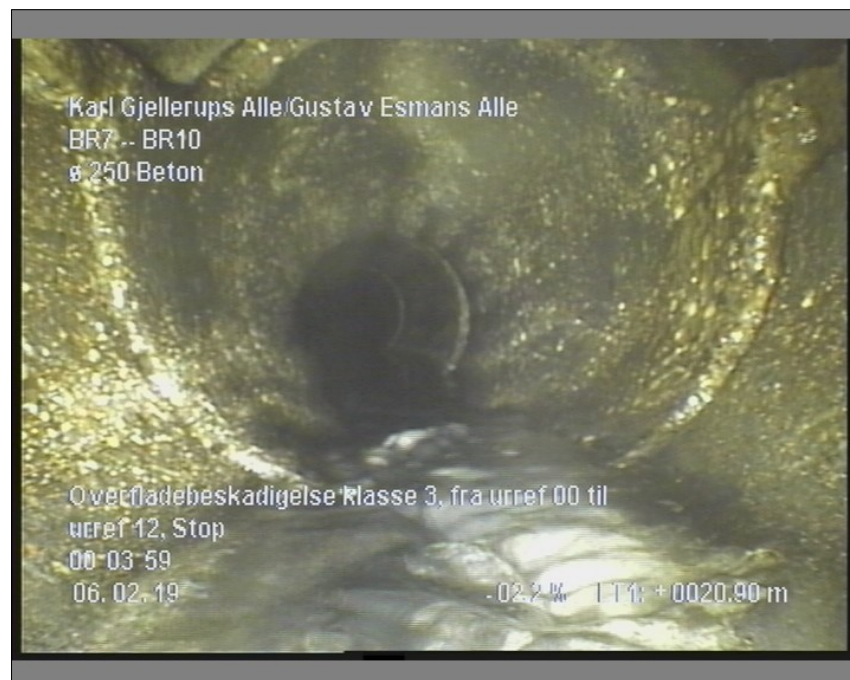
Foto: 9\_16A, Medie #: LY19.9007, 00:04:00

20,9m, Overfladebeskadigelse klasse 3, fra urref 00 til urref 12, Stop

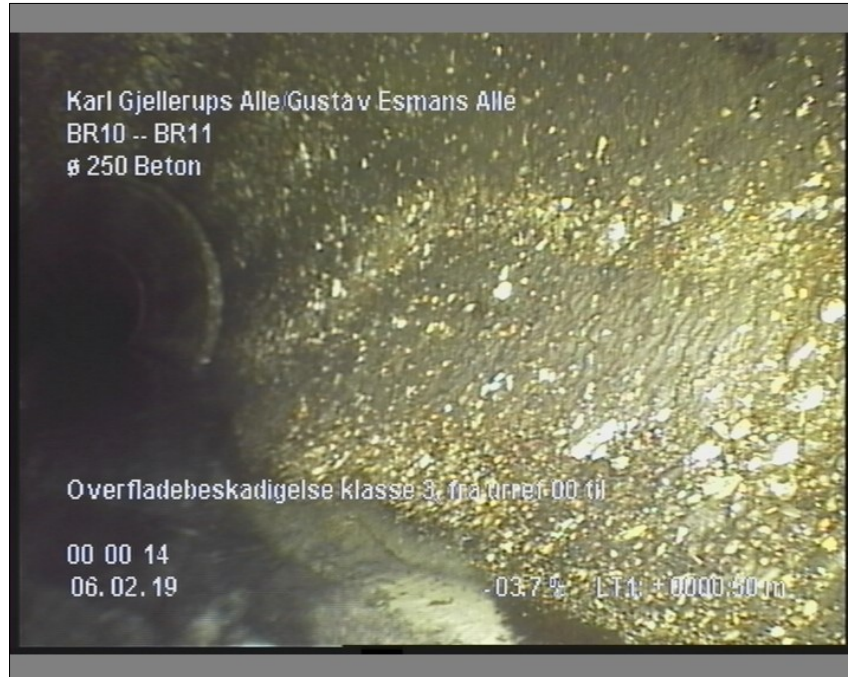
Foto: 10\_2A, Medie #: LY19.9007, 00:00:15  
0,5m, Overfladebeskadigelse klasse 3, fra urref 00 til urref 12, Start

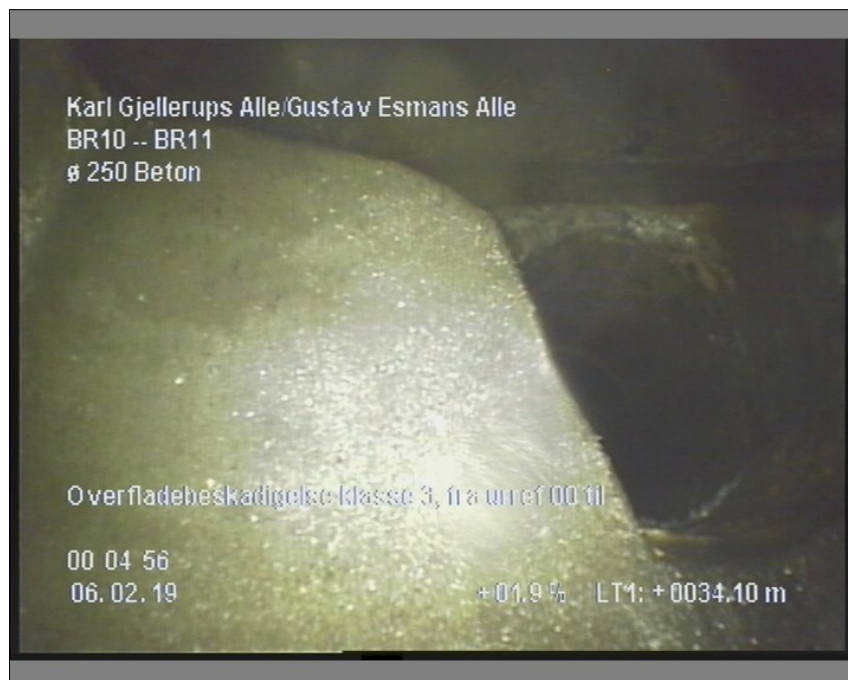
Foto: 10\_13A, Medie #: LY19.9007, 00:04:57  
34,1m, Overfladebeskadigelse klasse 3, fra urref 00 til urref 12, Stop

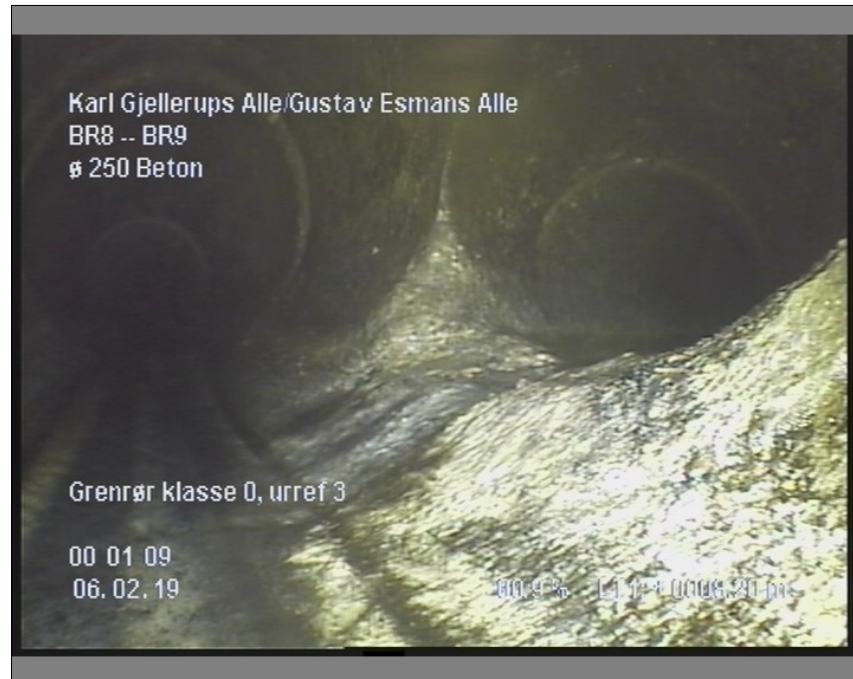
Foto: 11\_5A, Medie #: LY19.9007, 00:01:09  
8,2m, Grenrør klasse 0, urref 3

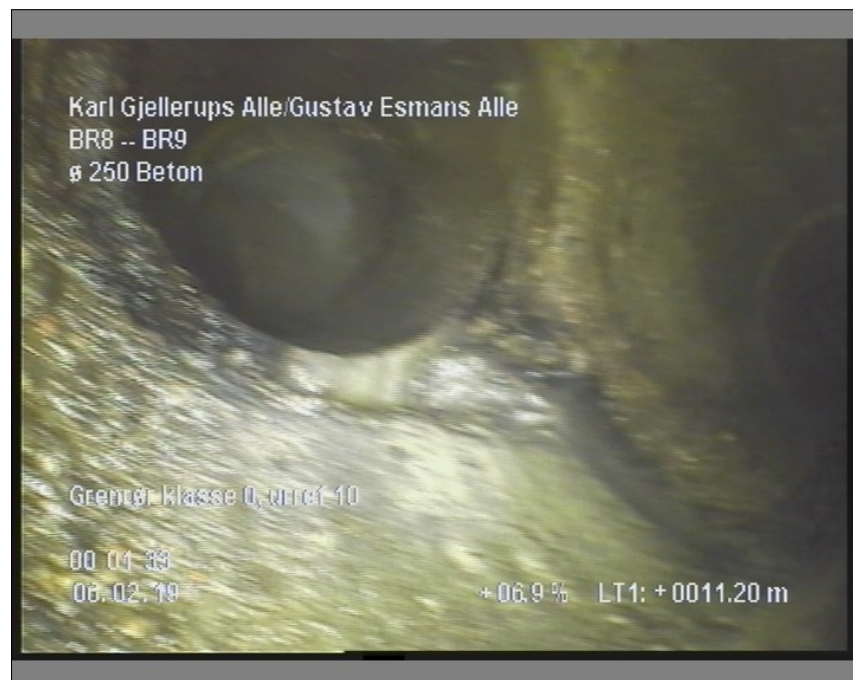
Foto: 11\_7A, Medie #: LY19.9007, 00:01:34  
11,2m, Grenrør klasse 0, urref 10

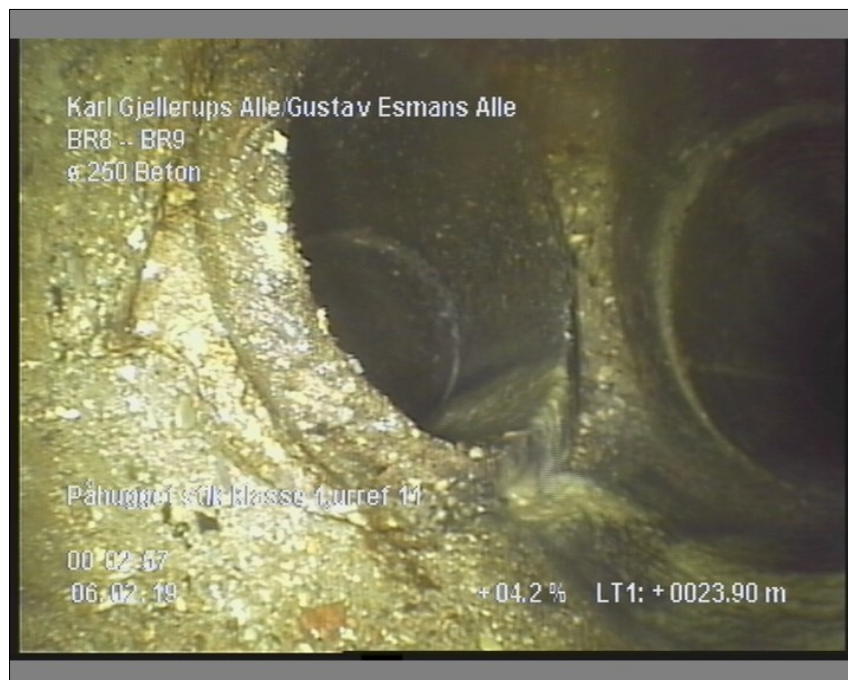
Foto: 11\_9A, Medie #:: LY19.9007, 00:02:57  
 23,9m, Påhugget stik klasse 1,urref 11

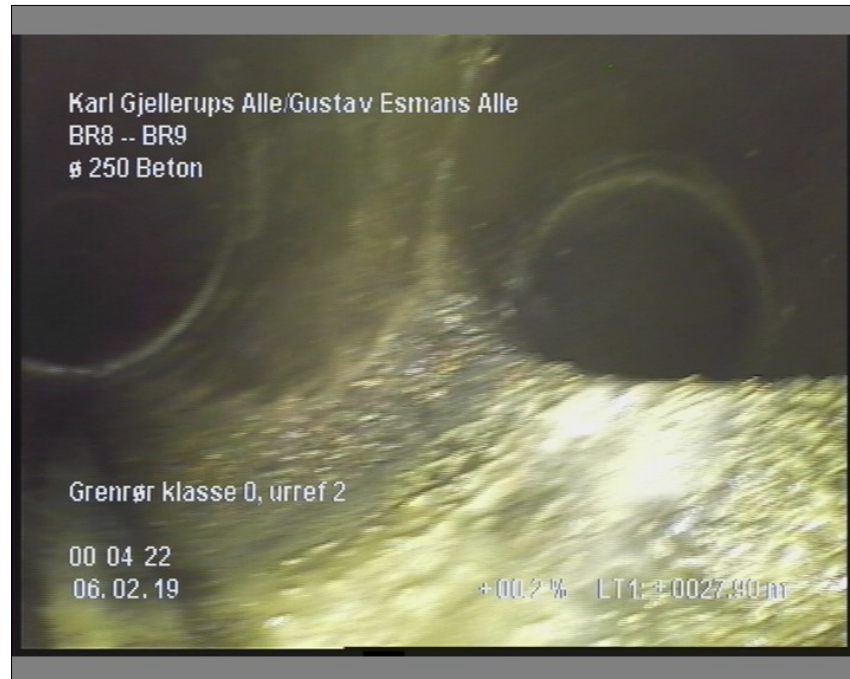
Foto: 11\_12A, Medie #:: LY19.9007, 00:04:22  
27,9m, Grenrør klasse 0, urref 2
